『大分市佐賀関大火』 と 「空き家」問題

山陽小野田市防災士協会 専務理事

大分県大分市佐賀関大火

令和7年11月18日午後17時30分頃発生

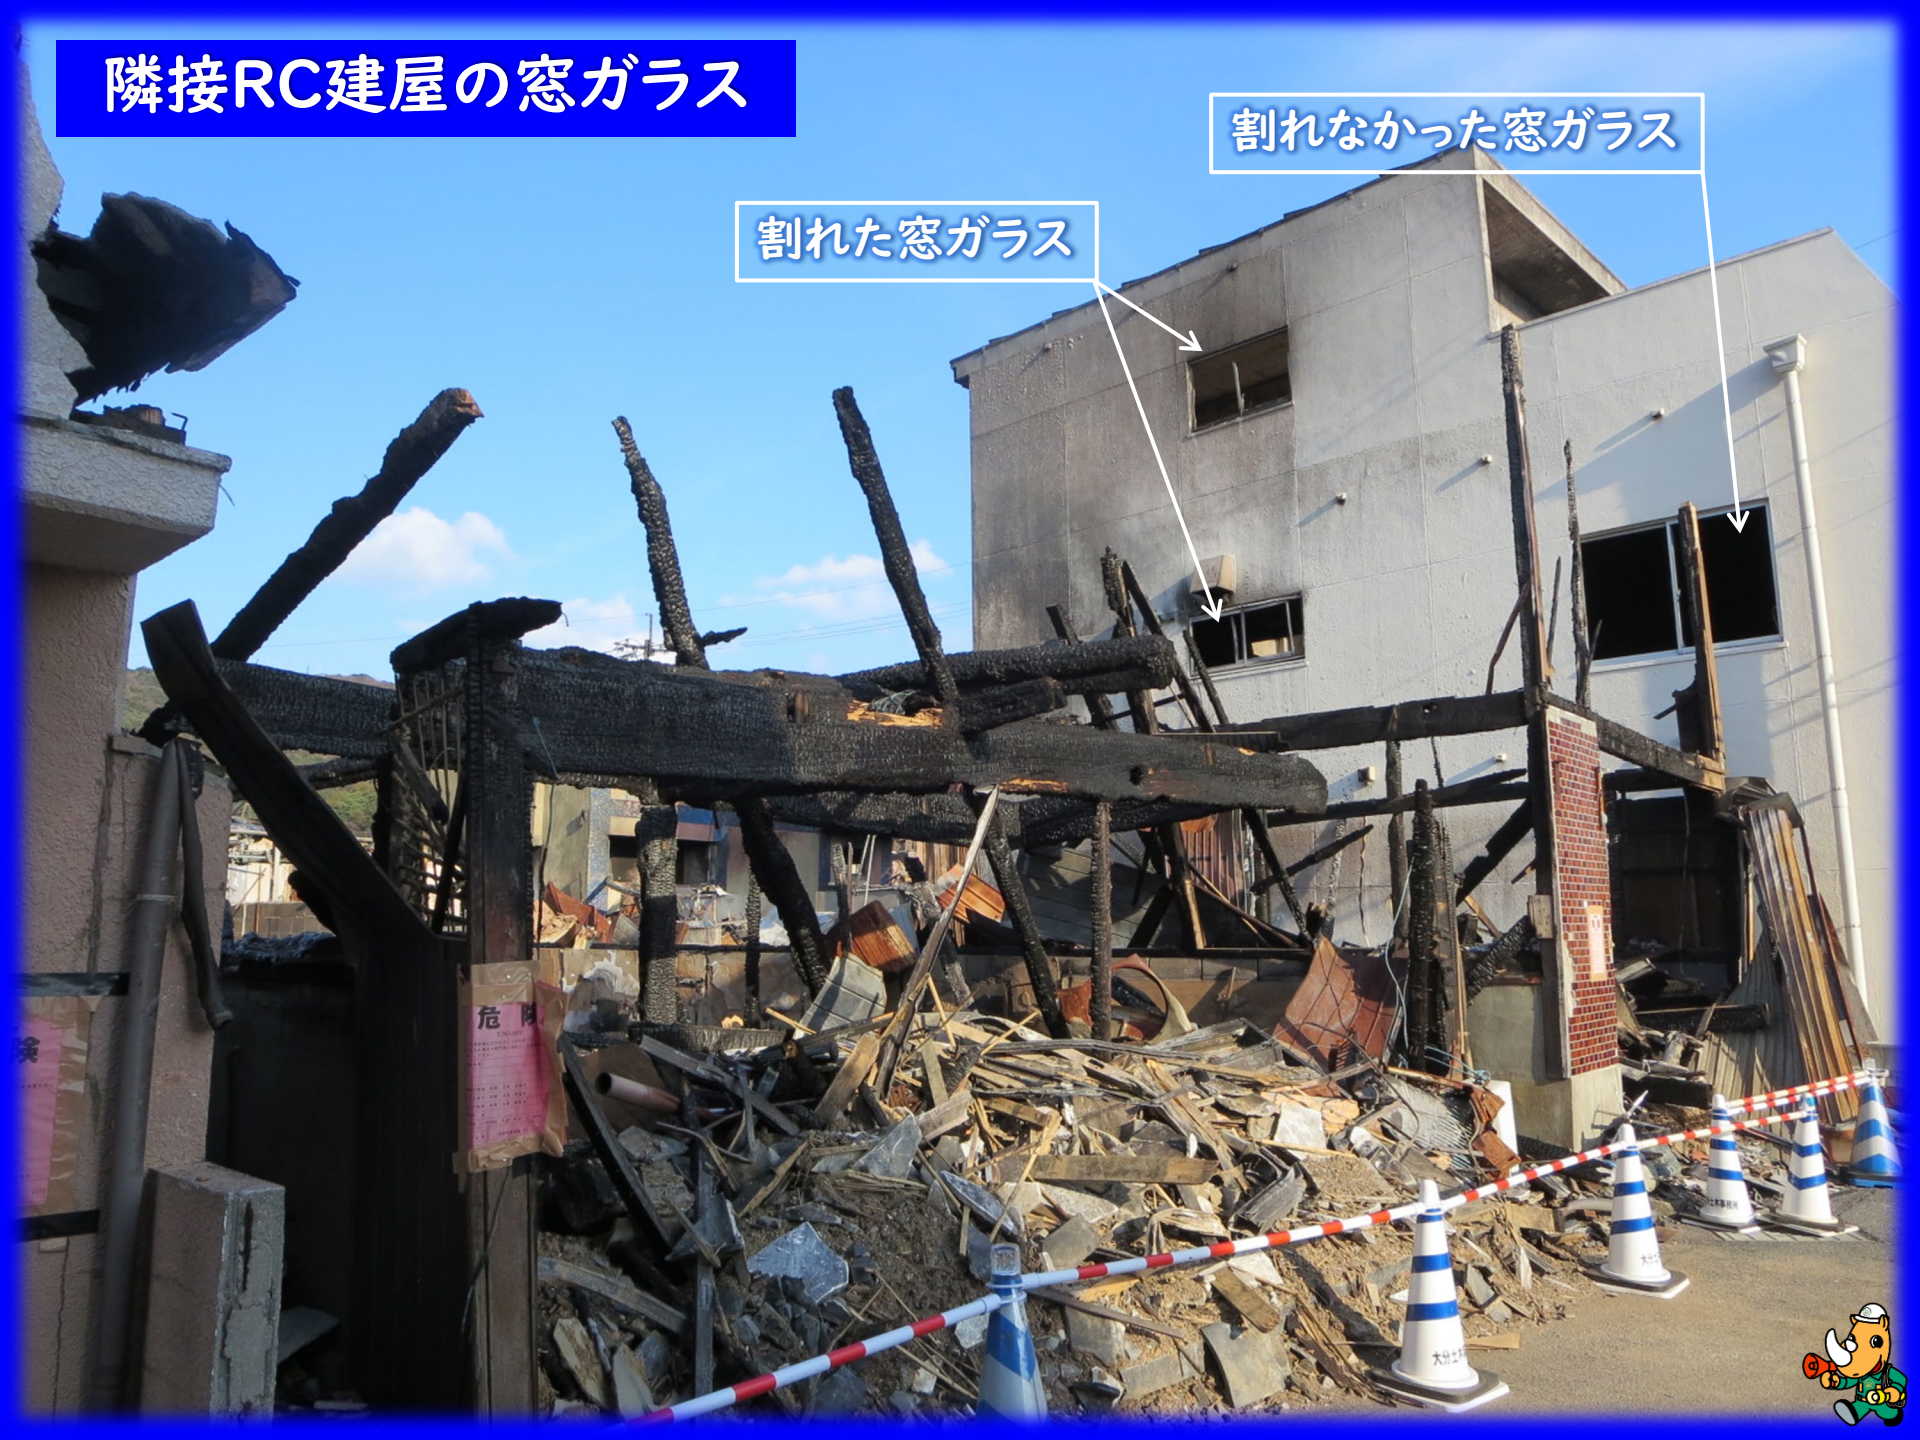
翌朝 焼失後の状況

隣接RC建屋の窓ガラス

割れなかった窓ガラス

割れた窓ガラス

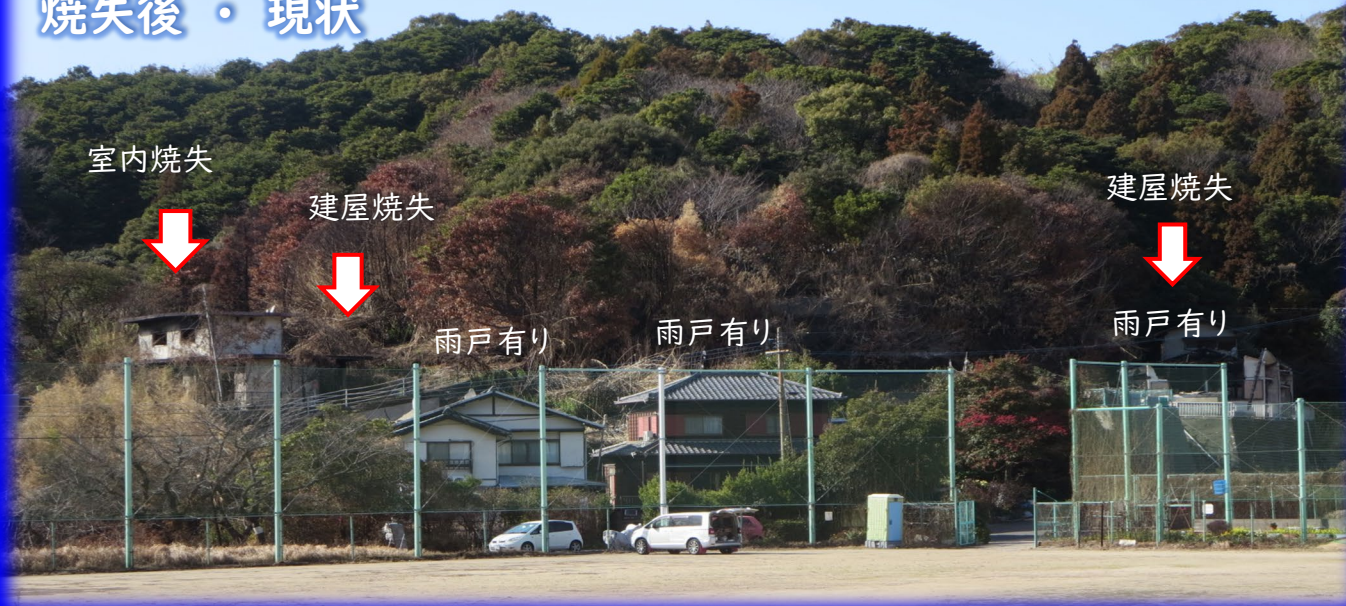
焼失後・現状

飛び火⑤により延焼民家 午後 7時35分頃に着火

高台の焼失民家
雨戸は有った 閉め忘れ

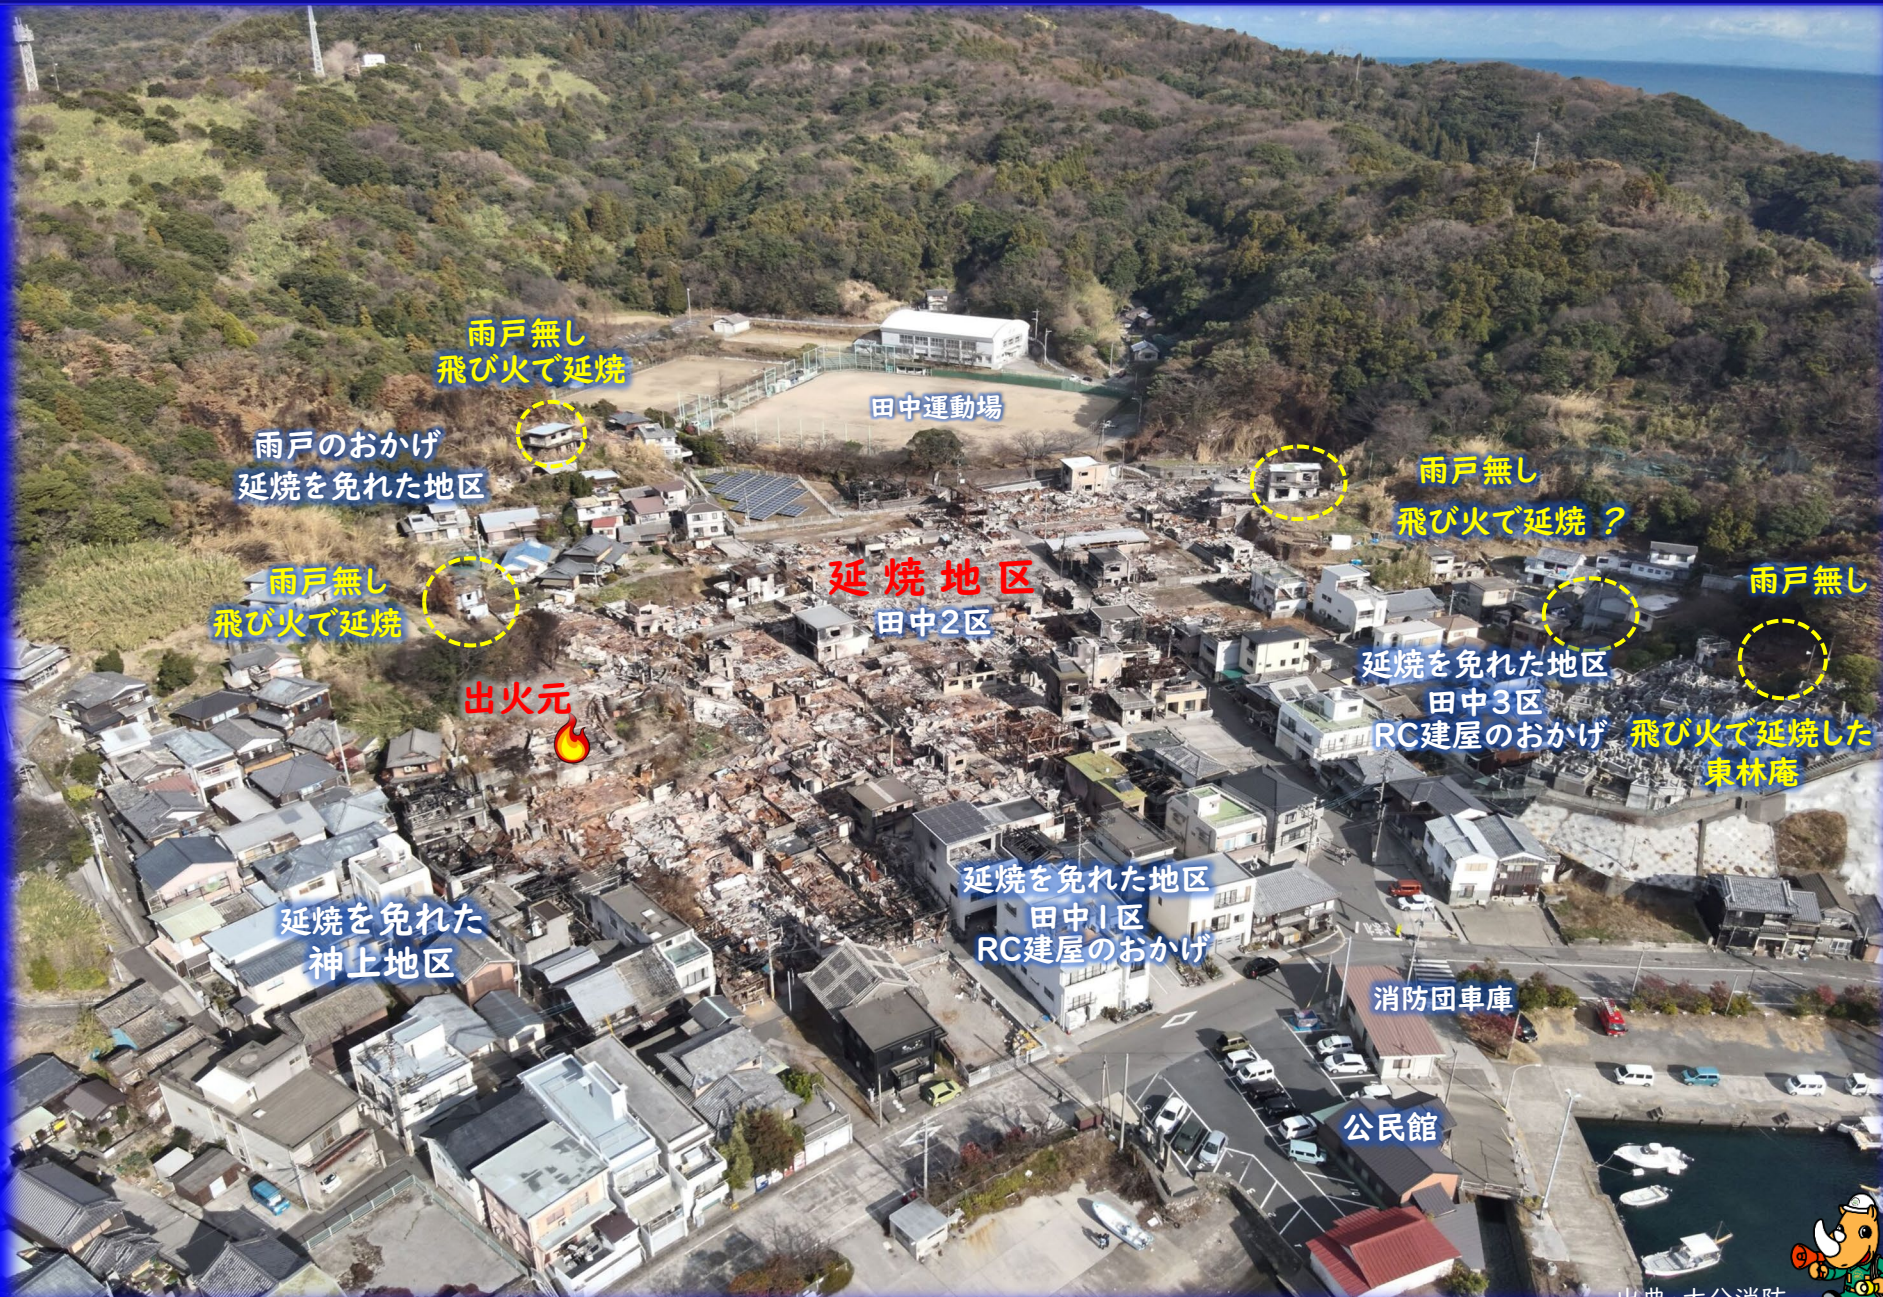
焼損現場状況

雨戸無し
飛び火で延焼

雨戸のおかげ
延焼を免れた地区

雨戸無し
飛び火で延焼？

延焼を免れた地区
田中3区
RC建屋のおかげ

延焼を免れた地区
田中1区
RC建屋のおかげ

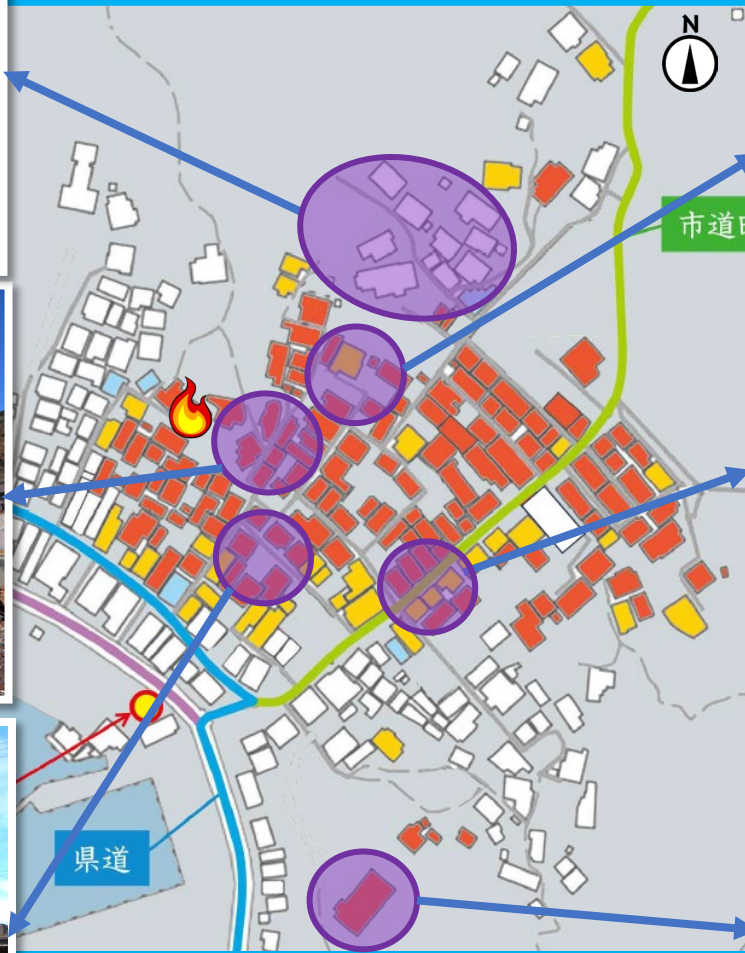
北側の延焼を免れた地区

北側の延焼を免れた地区の家には窓に雨戸が装着している。

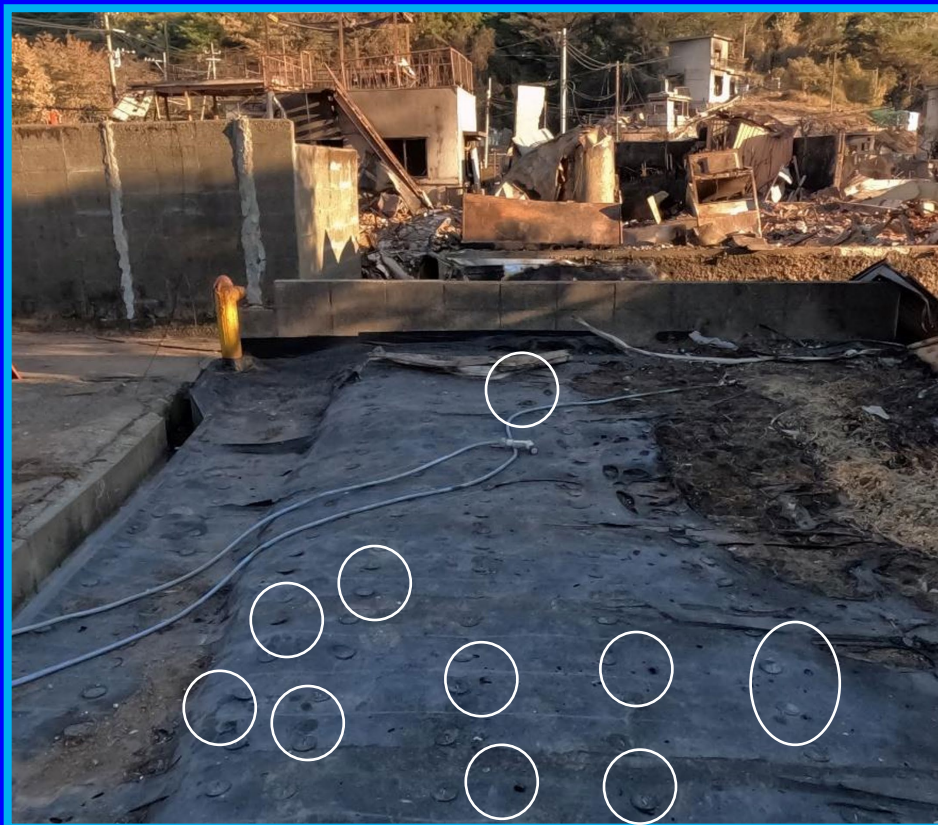
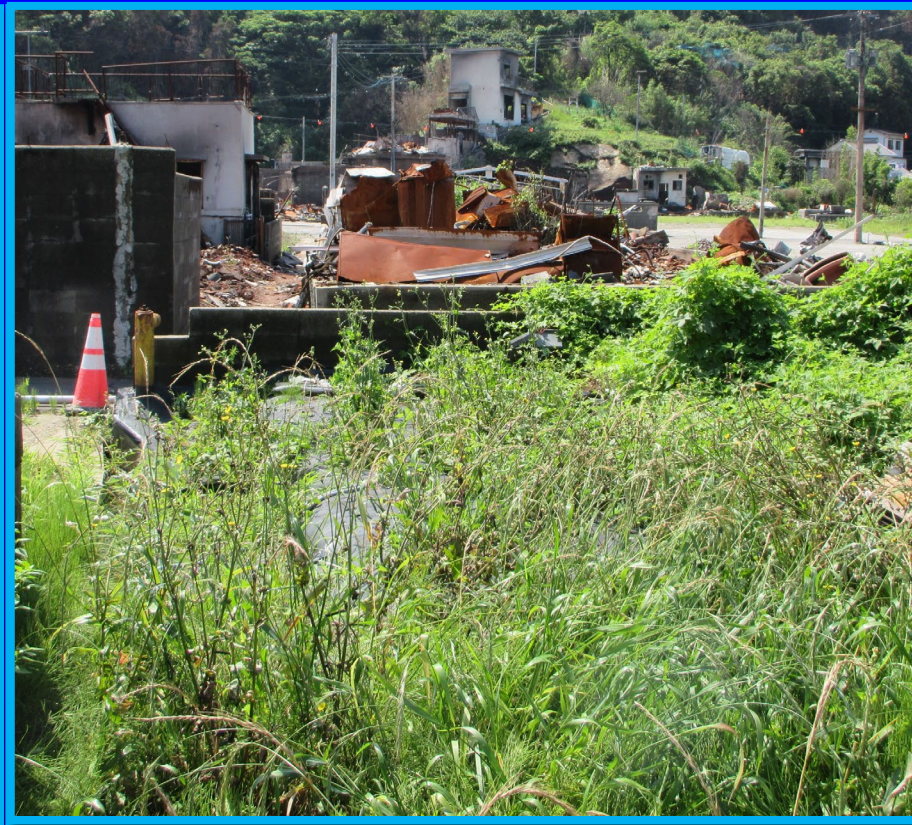
防草シートに見られた・「燃えさし」のすごさ

建屋撤去後の空き地の防草シートに見られた火の粉により開いたと見られる穴、1㎡当たり約75個の5mm以上の穴が見られます、飛び火の危険性が高かったことがわかる (大分市消防談)

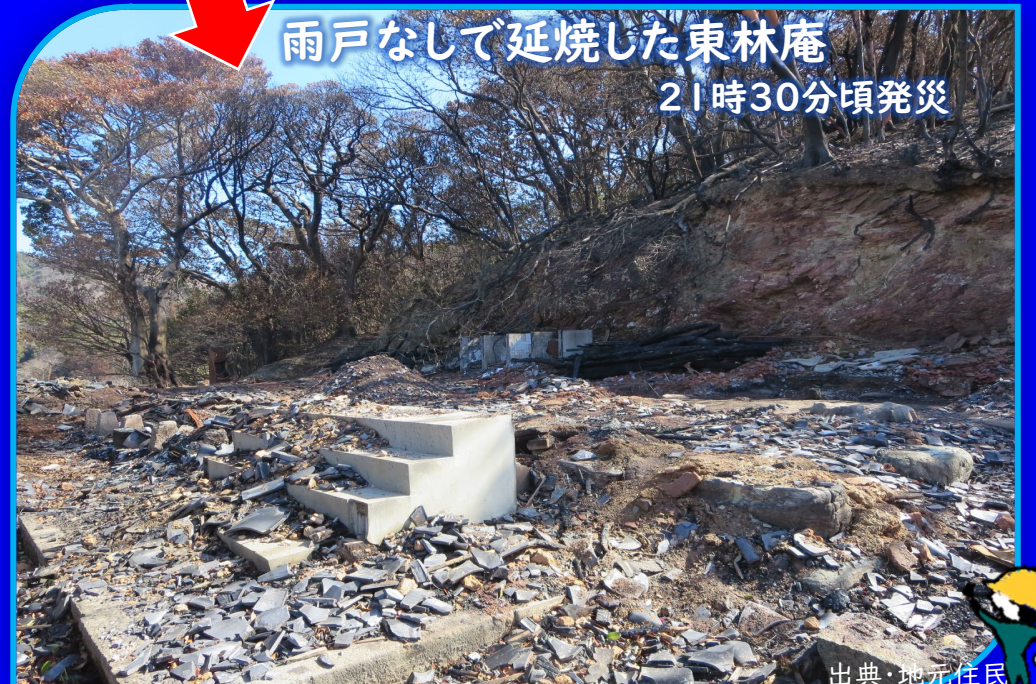
雨戸なしで延焼した東林庵

飛び火⑦により焼失した東林庵

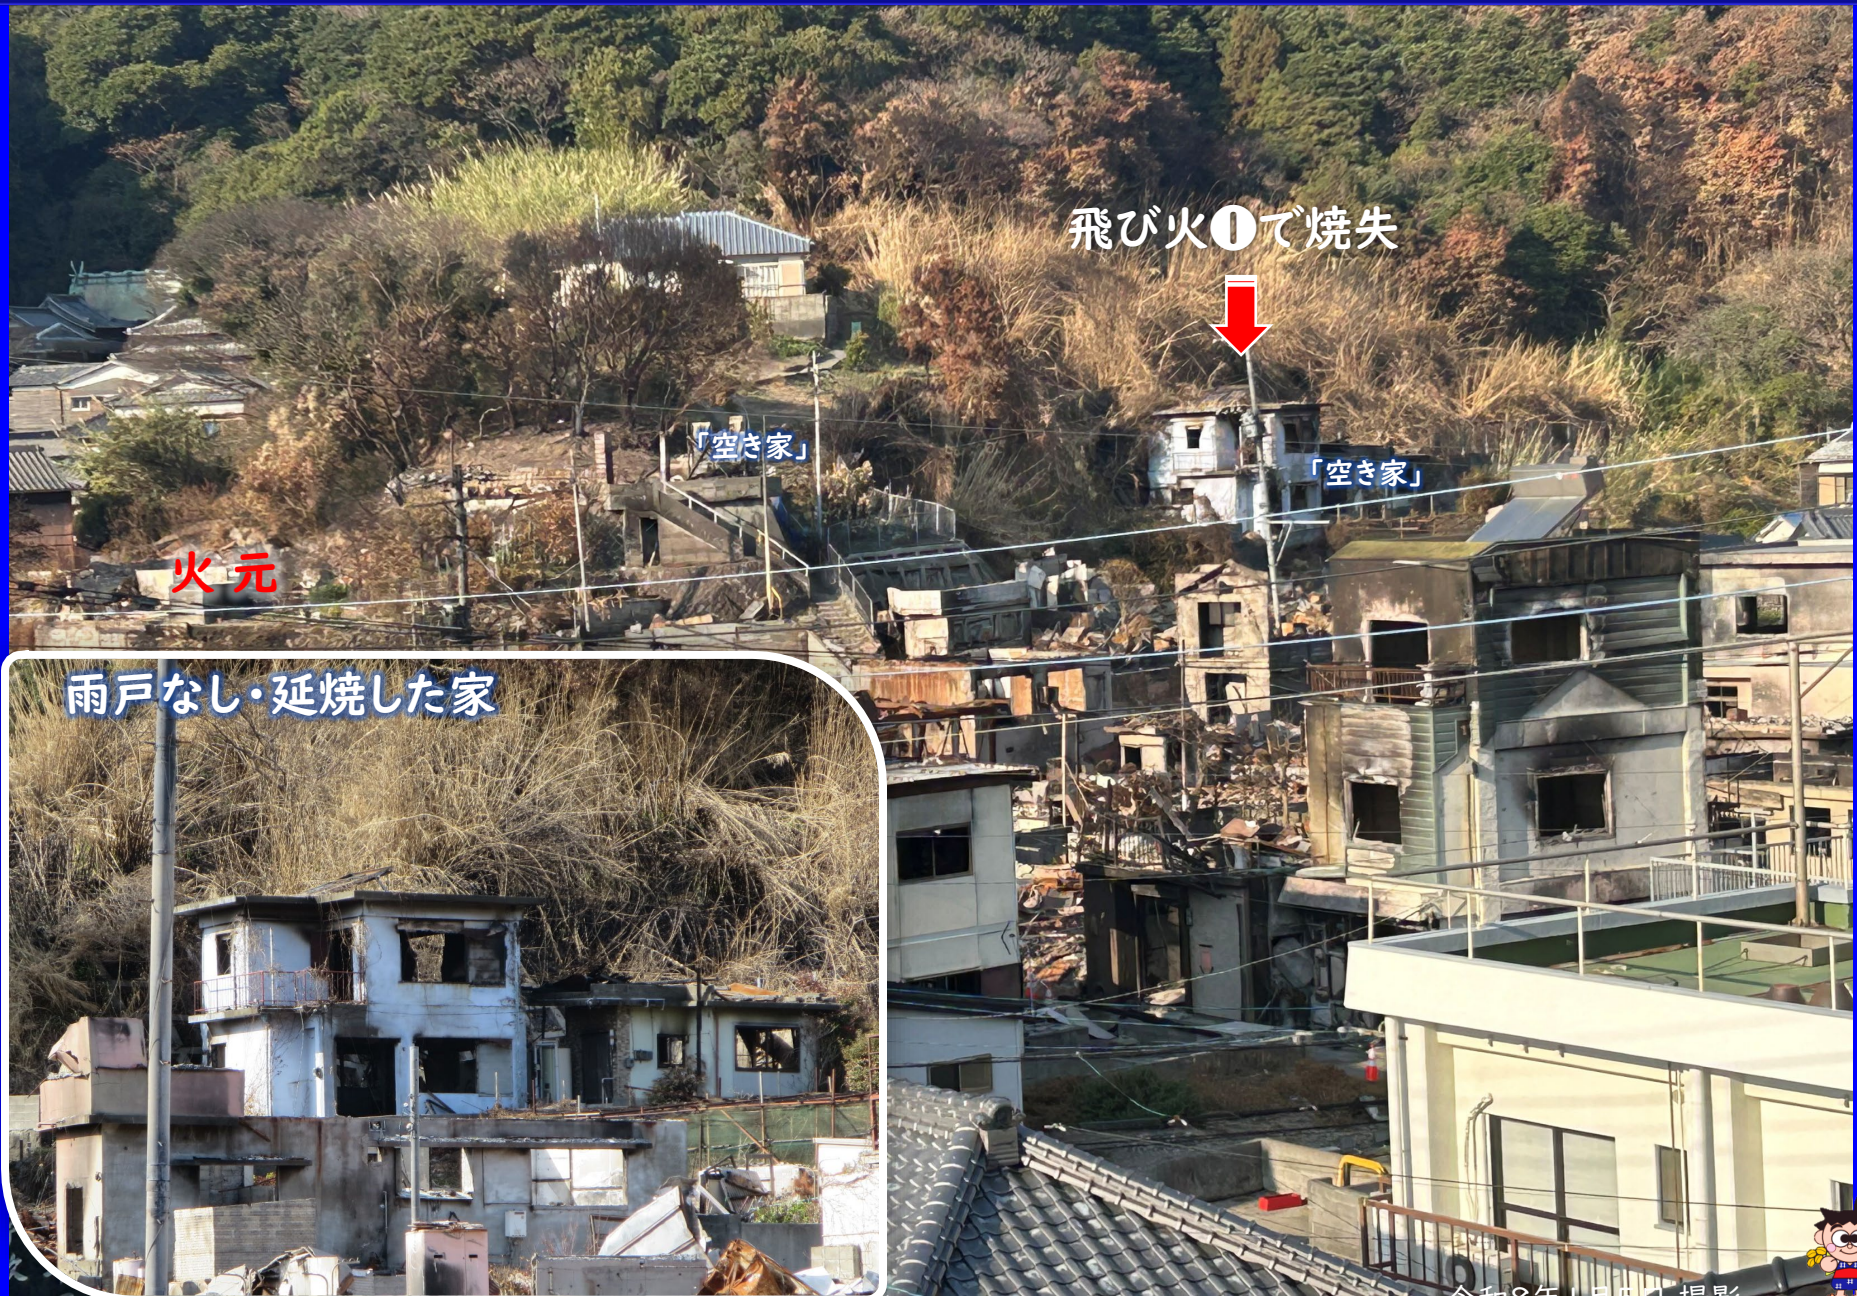
「燃えさし」の進入 飛び火①により焼失した家屋

雨戸なし・延焼した家

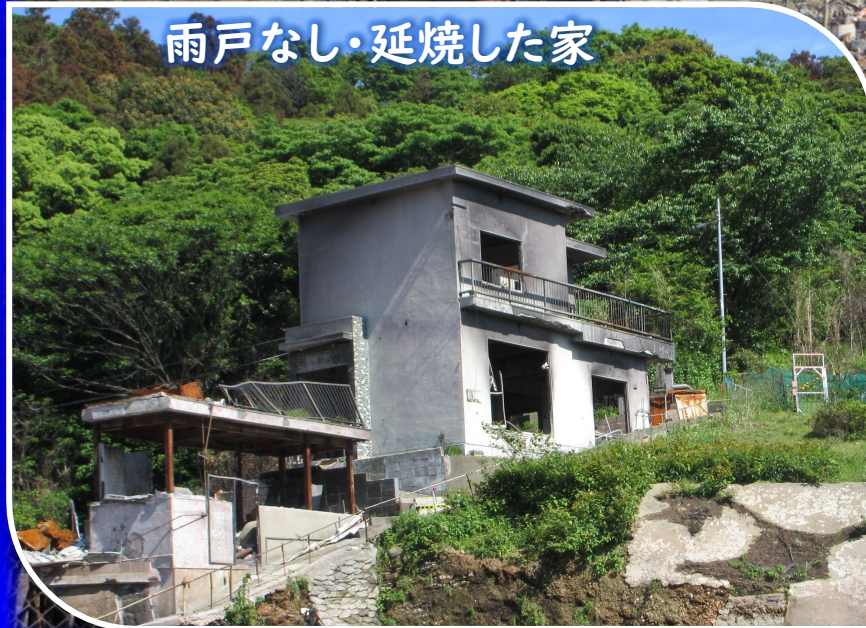
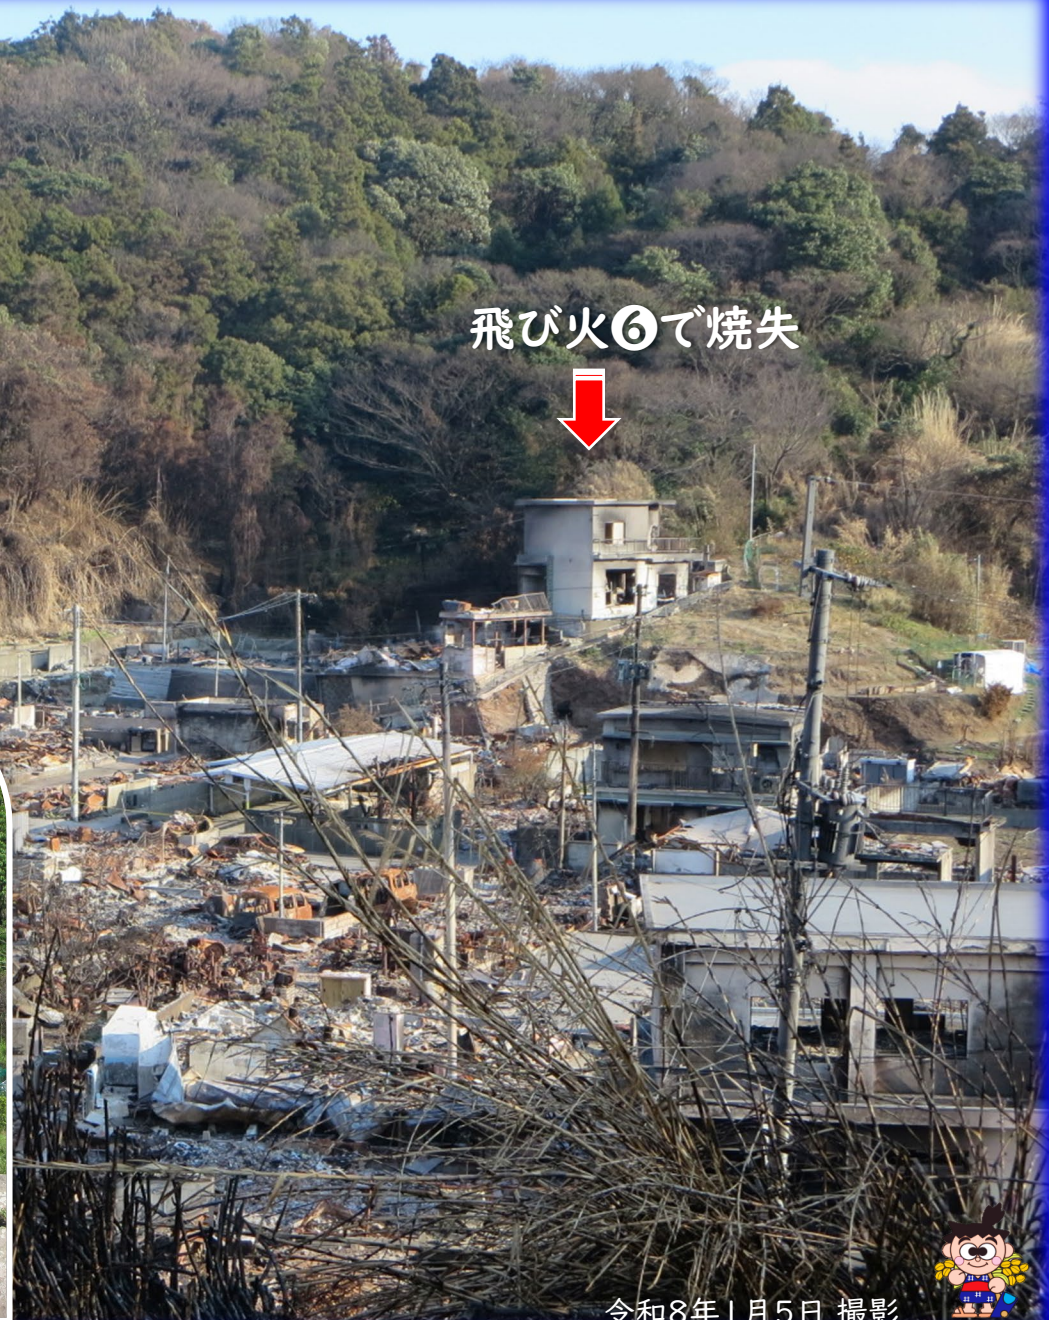
「燃えさし」の進入 飛び火⑥により焼失した家屋

飛び火⑥で焼失

雨戸なし・延焼した家

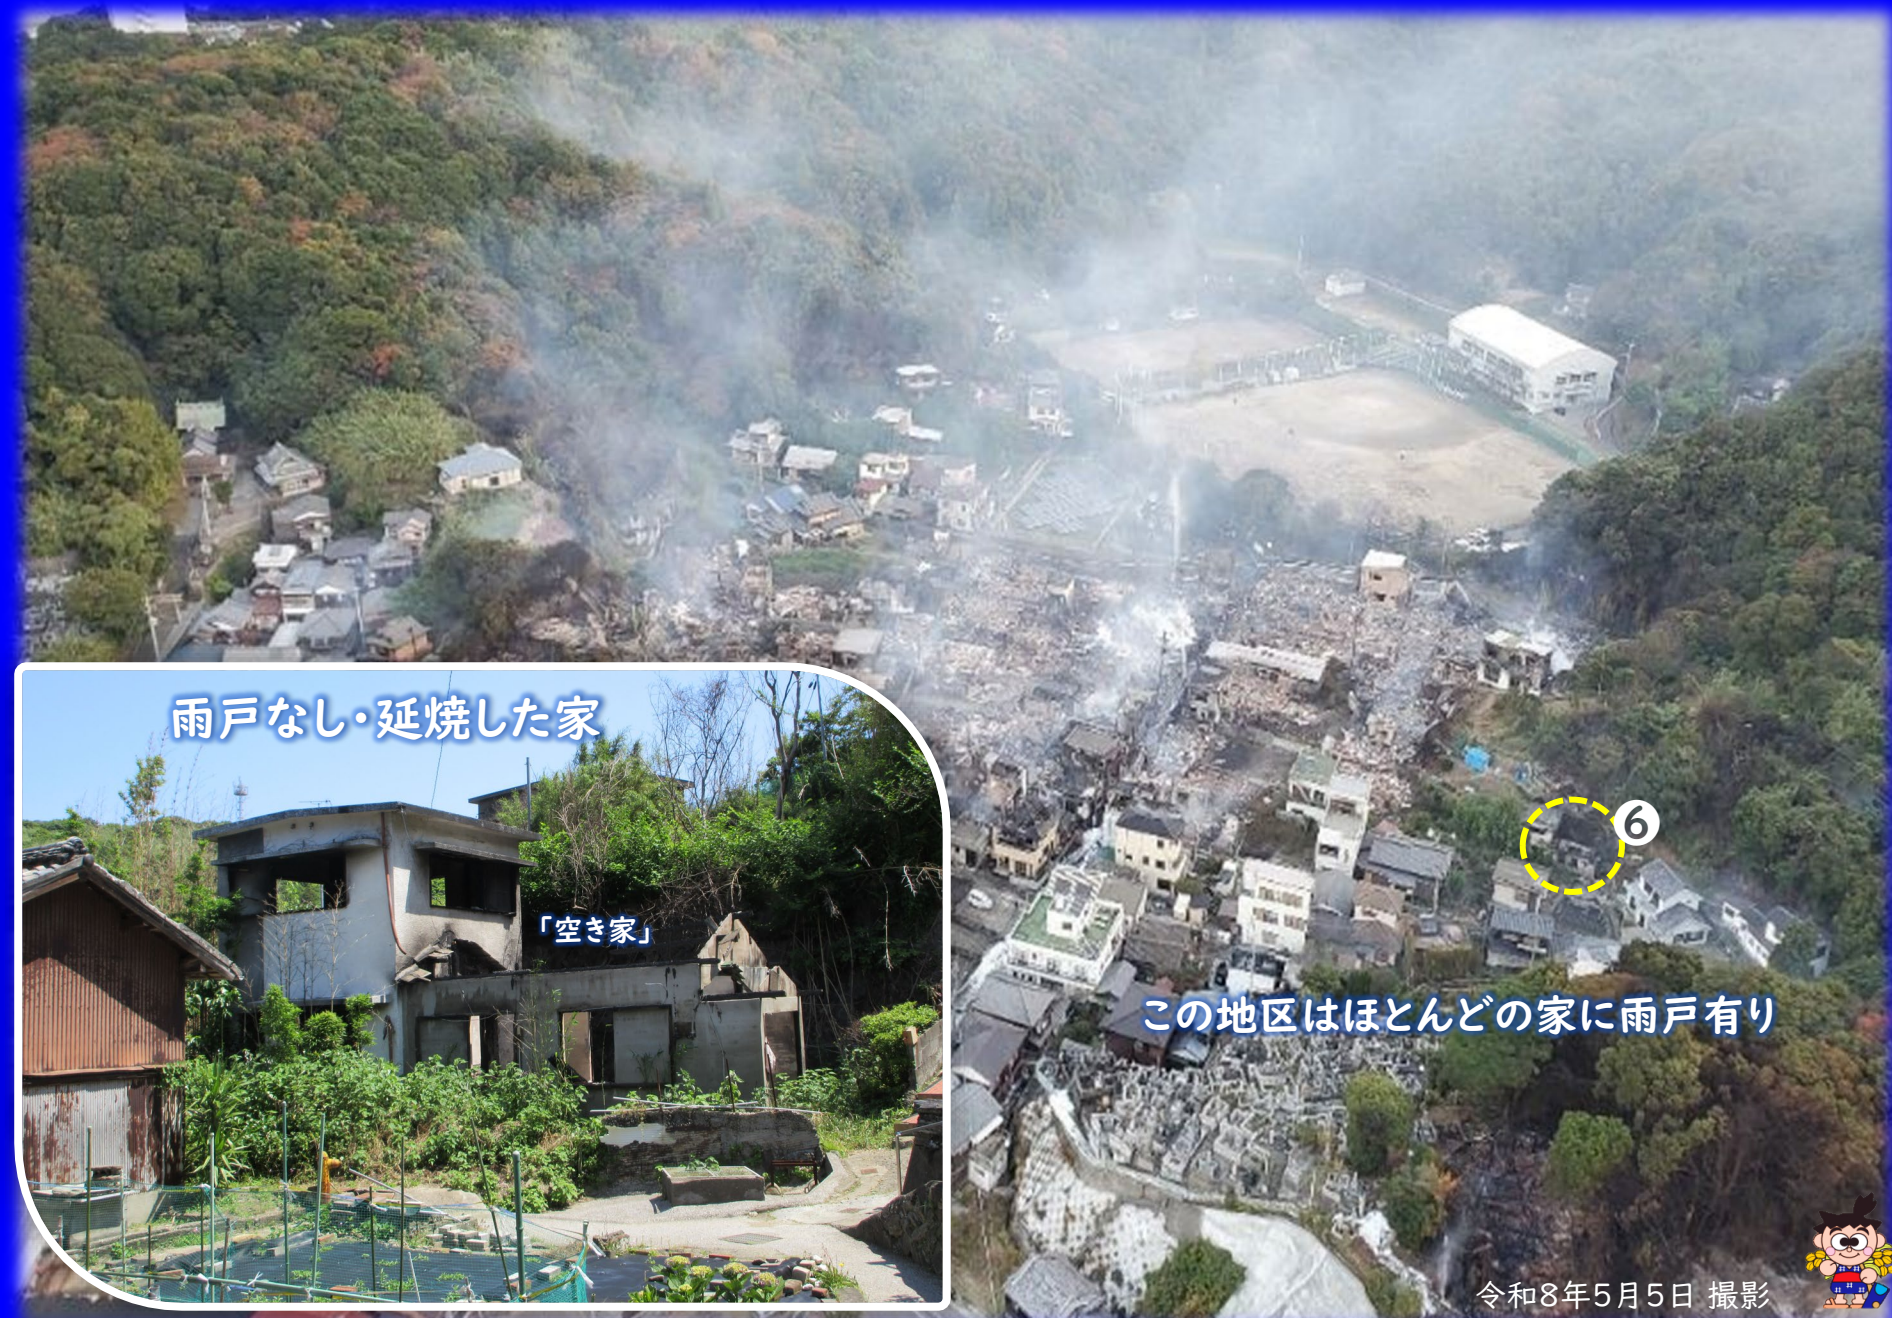
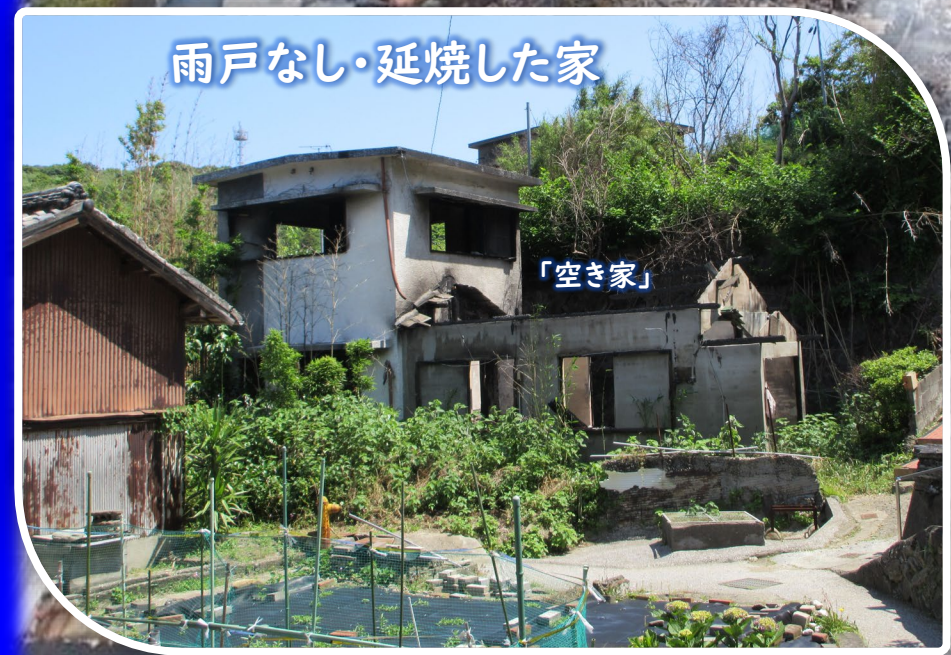
「燃えさし」の進入で延焼を免れた地区の 唯一焼失した家屋

雨戸なし・延焼した家

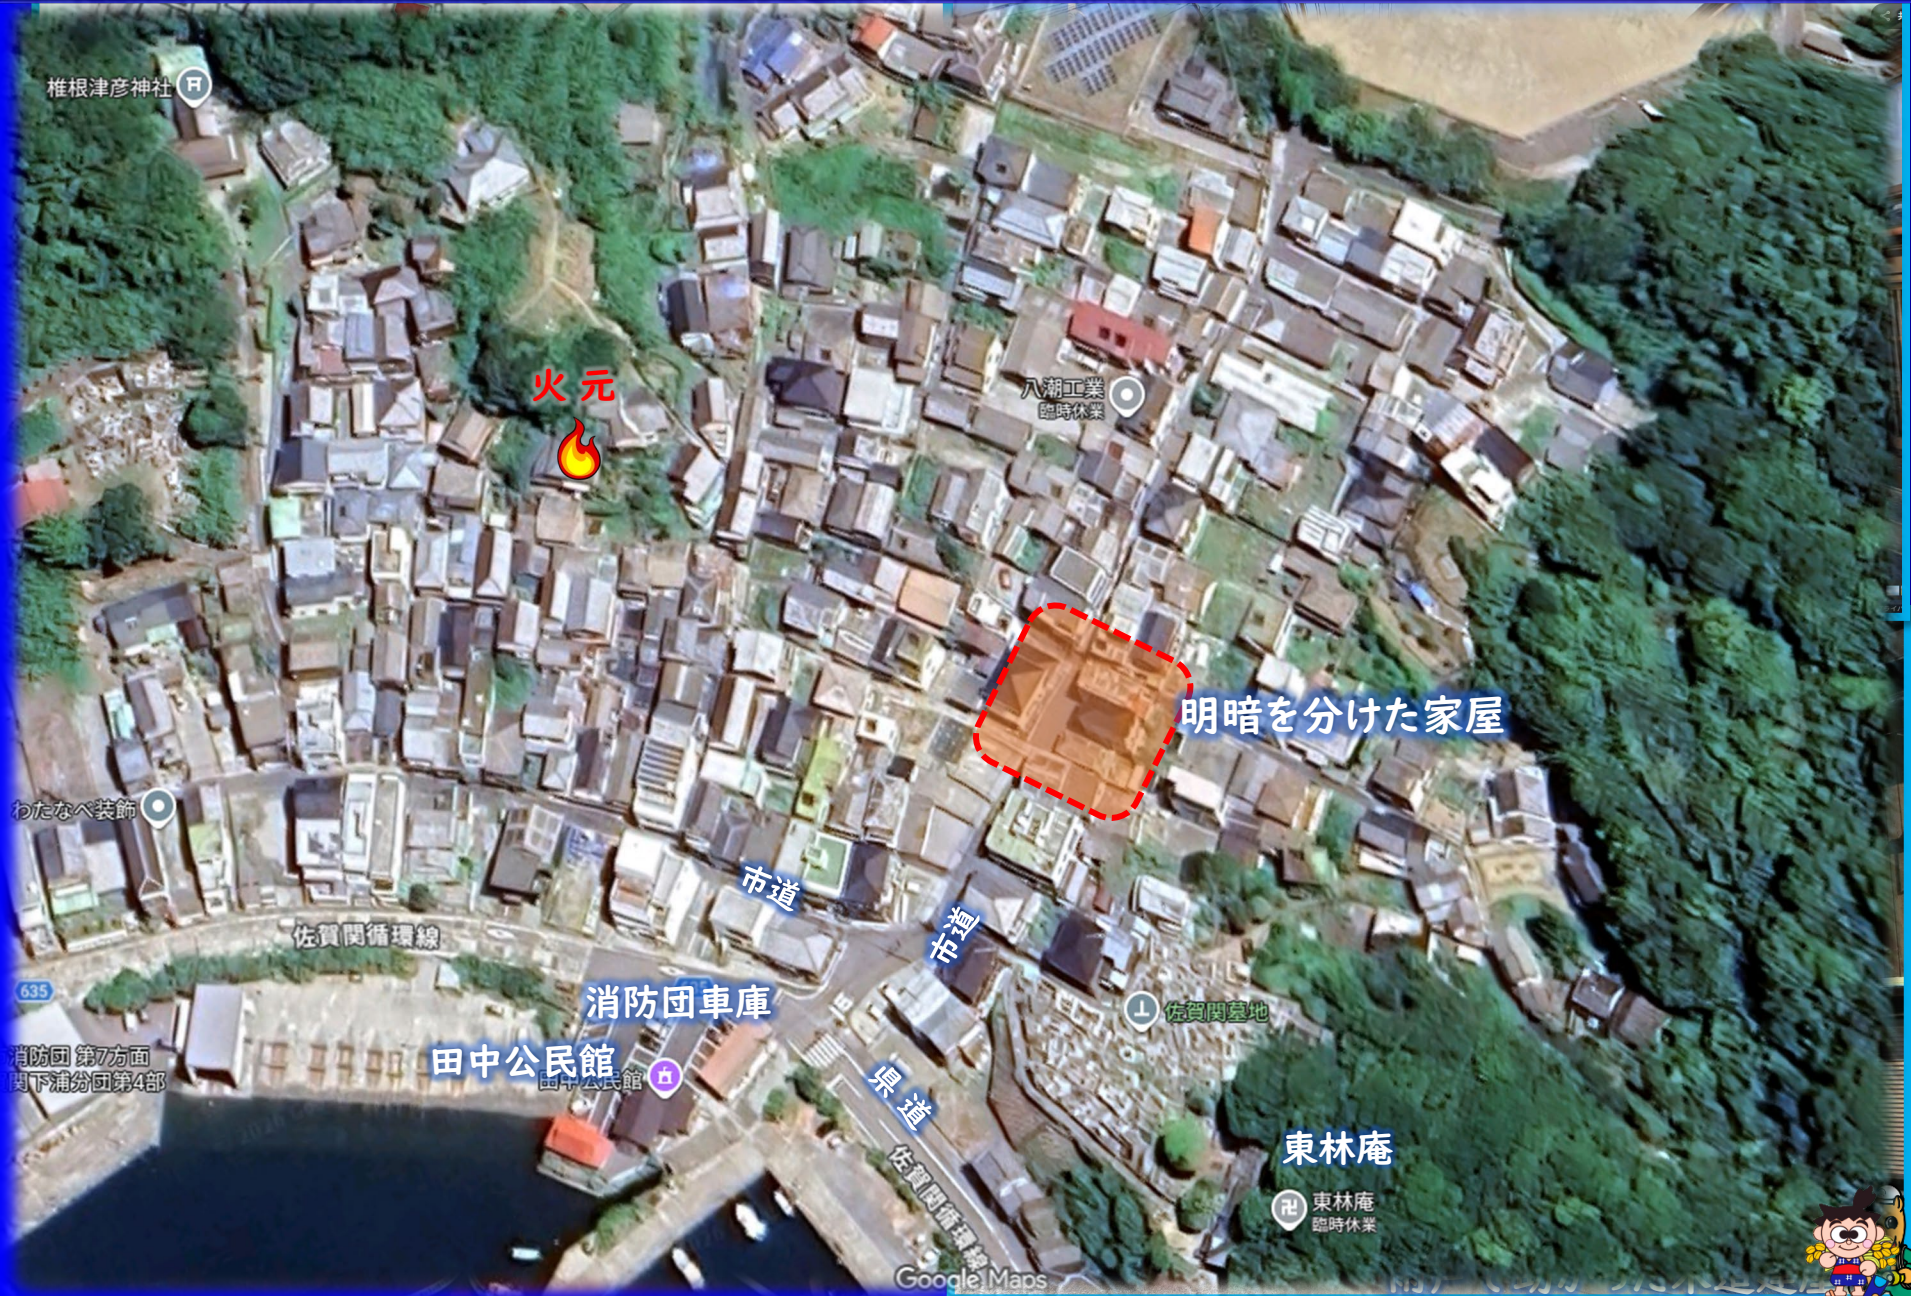
明暗を分けた家屋 (木造建築だか雨戸にて延焼を免れた民家)

この地区はほとんどの家に雨戸有り

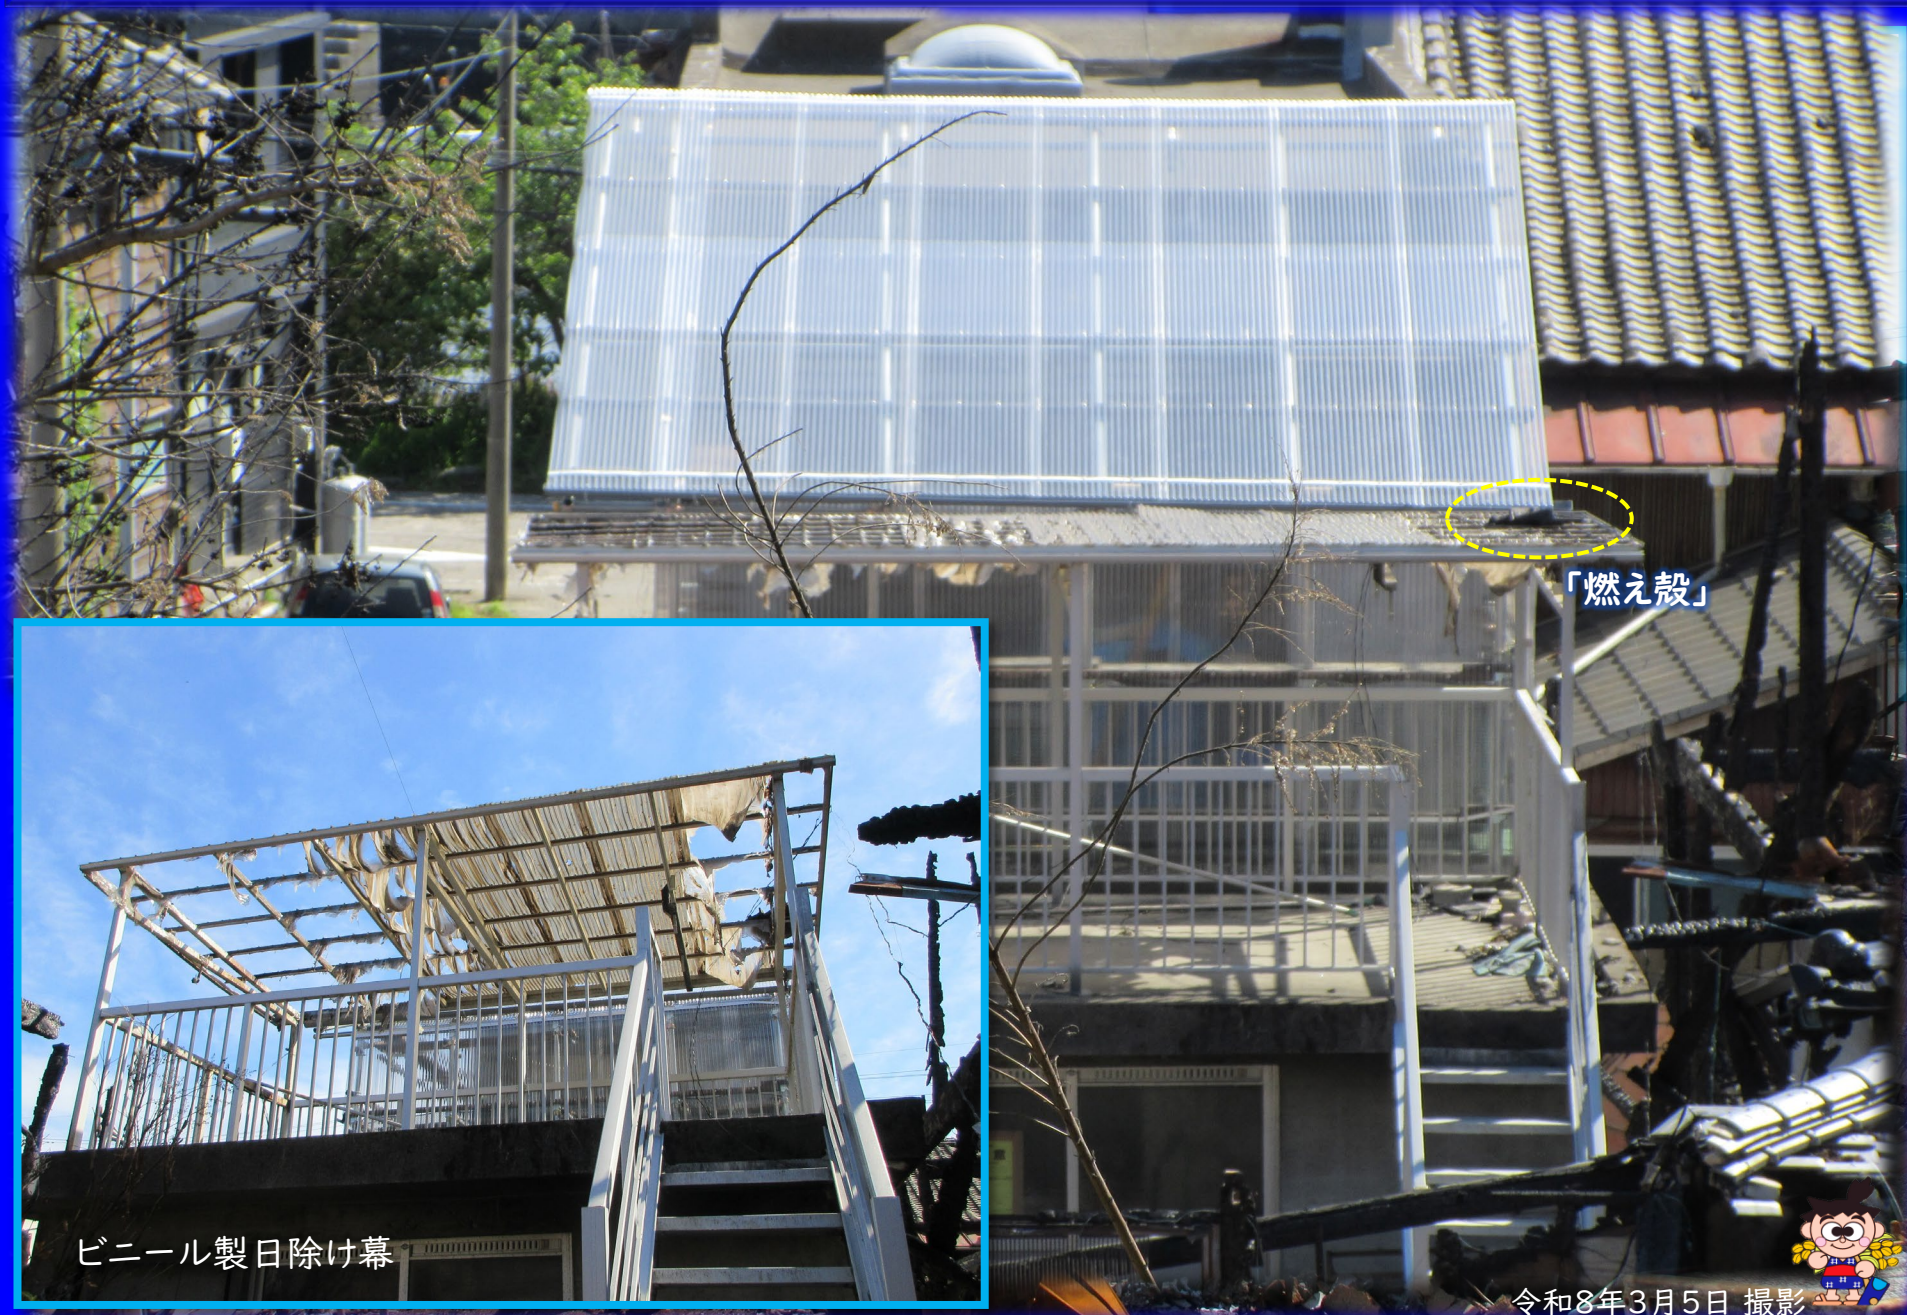
明暗を分けた家屋 (プラスチック製のヒサシで難を逃れた民家)

「燃え殻」

ビニール製日除け幕

「燃え殻」が残る屋根と破損した瓦

「燃え殻」で破損した瓦

瓦の下にある「おき土」
「おき土」により瓦は割れず

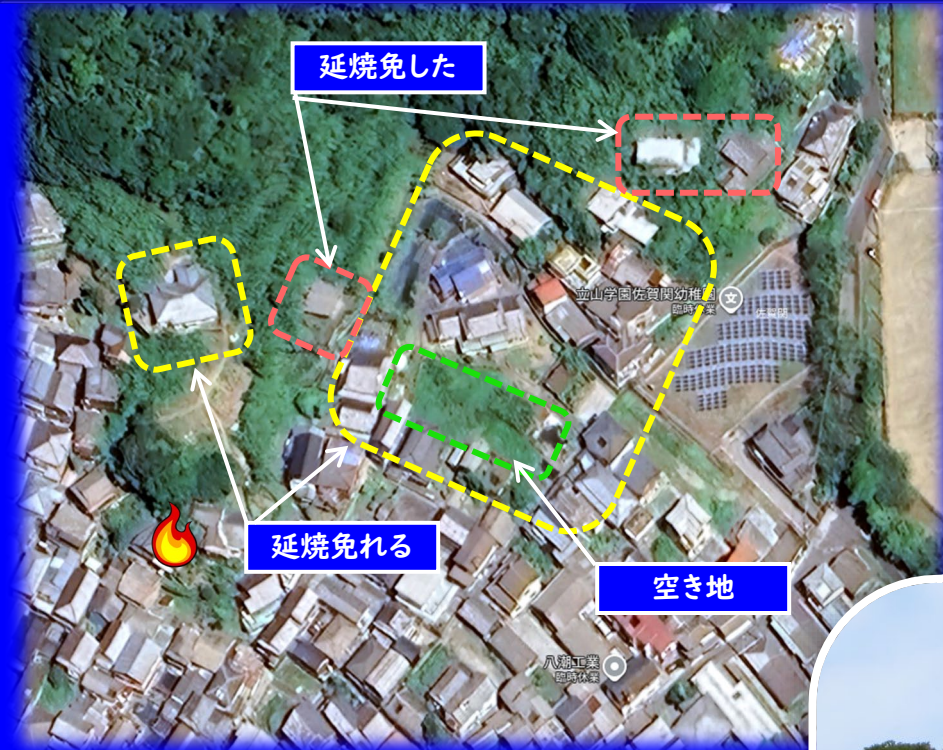
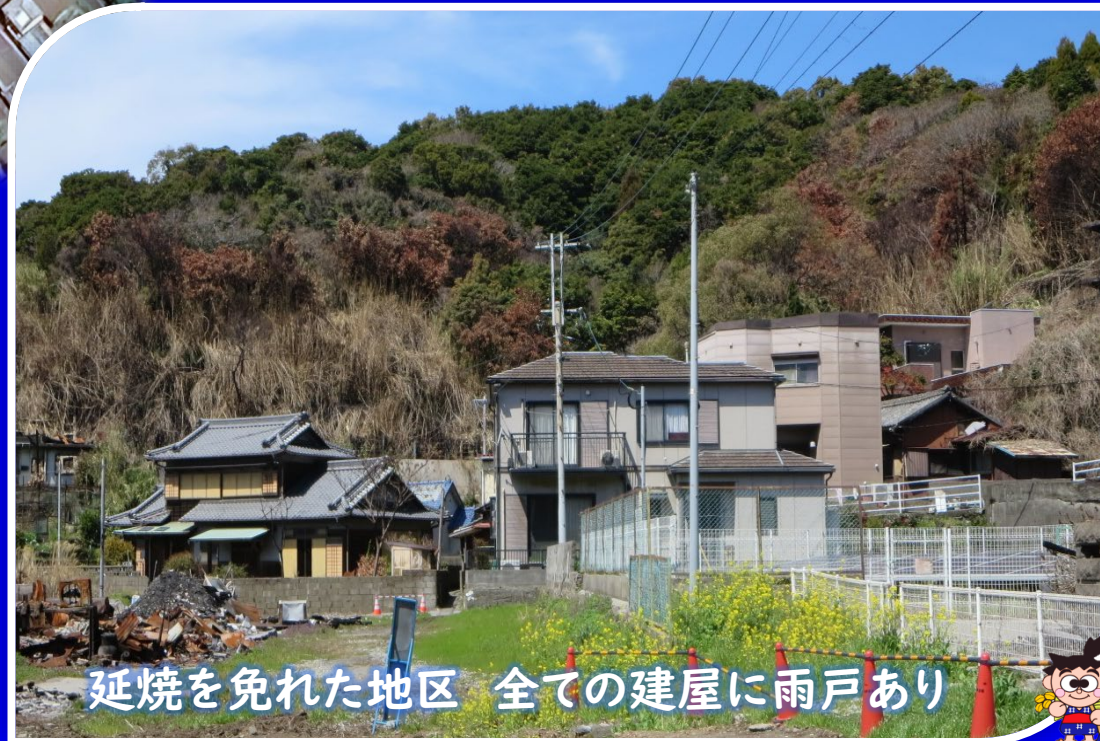
延焼をまぬがれた地区についての考察

1. 延焼を免れた地区
建屋前方の建屋が除却され空地が連担しており、比較的広い空間があったことも、被害抑制に寄与したと考えられる。
2. 雨戸を地区全ての建屋が備えていた。
3. 避難時に全ての民家で雨戸を閉めて避難した。

雨戸に守られた

延焼を免れた地区 全ての建屋に雨戸あり

今回の大火災においては、雨戸の有無により明暗を分けた民家がありました。雨戸は「台風時」等の強風対策として取り付けてありますが、今回のように火災時にも家を守ってくれていました。「雨戸」について今一度考えて見ましょう。
