『大分市佐賀関大火』 と 「空き家」問題

山陽小野田市防災士協会 専務理事

大分県大分市佐賀関大火

令和7年11月18日午後17時30分頃発生

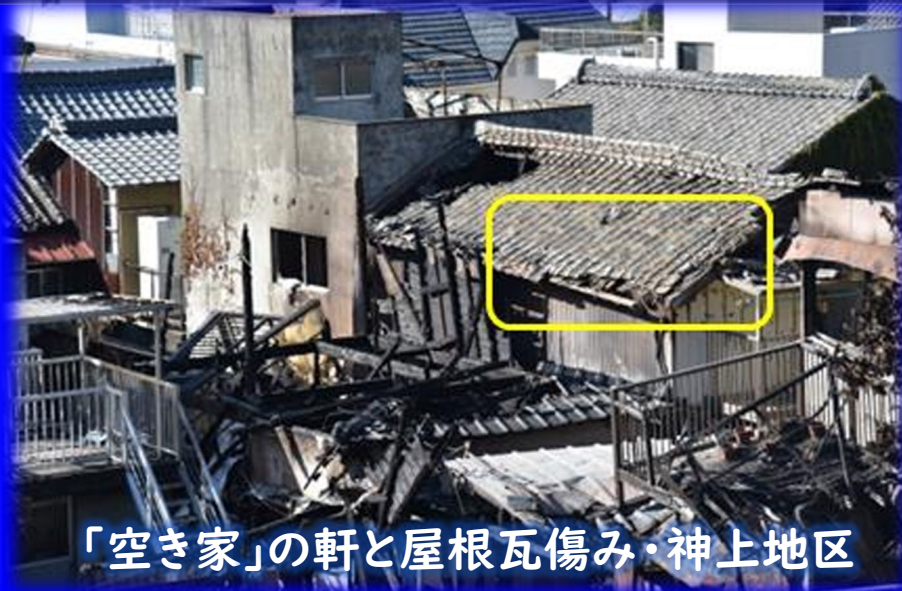
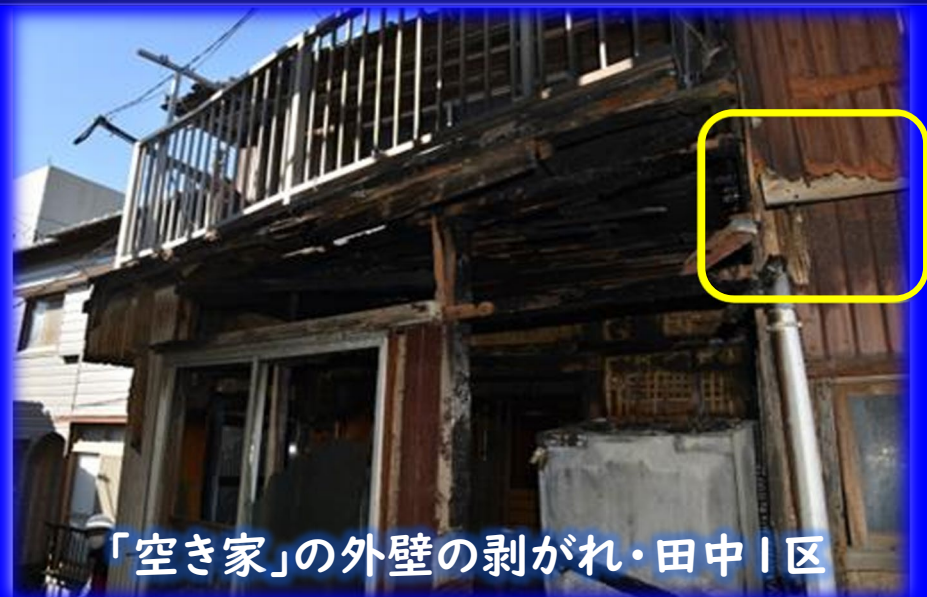
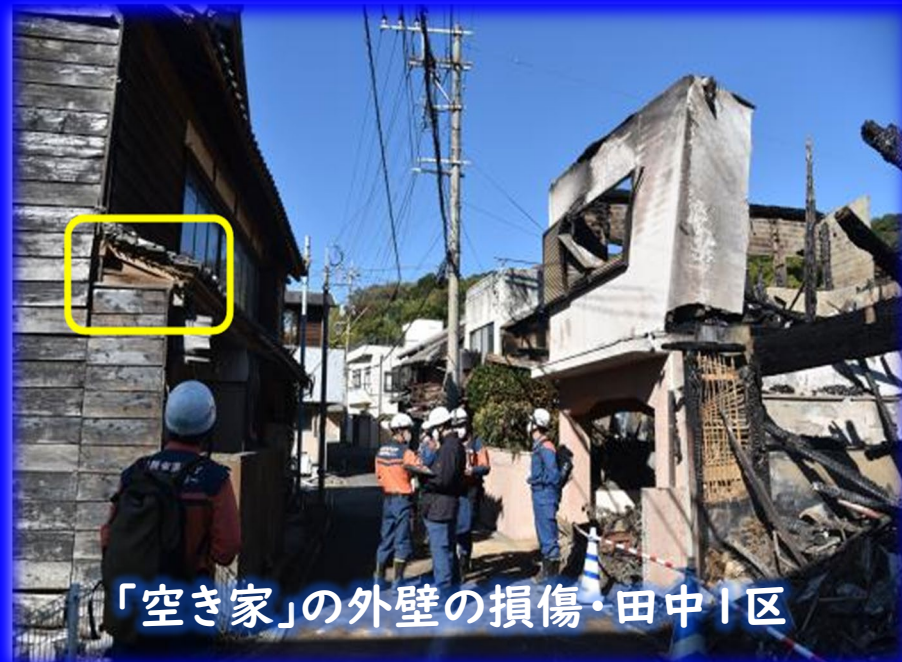
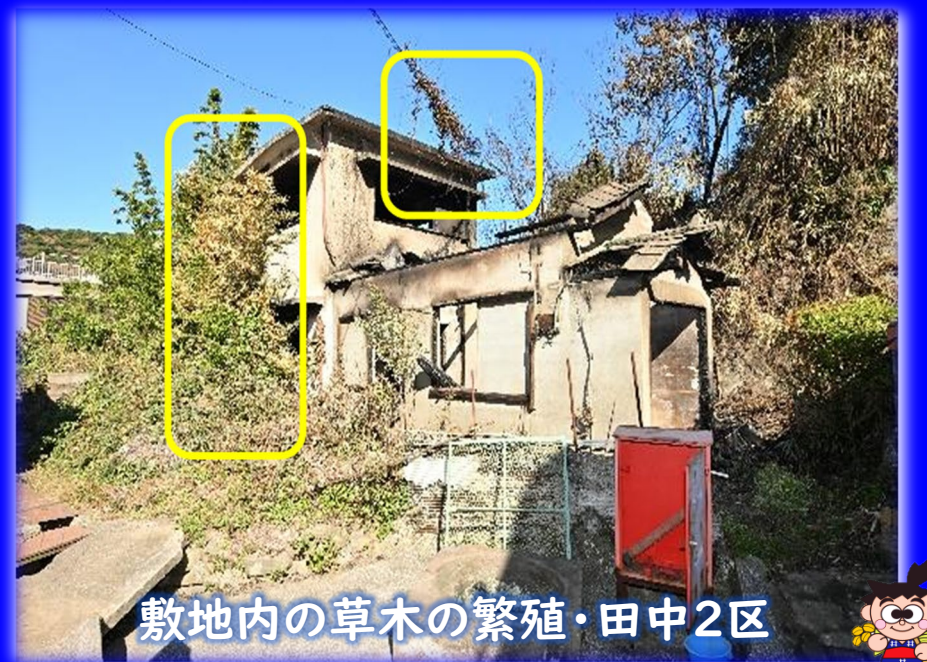
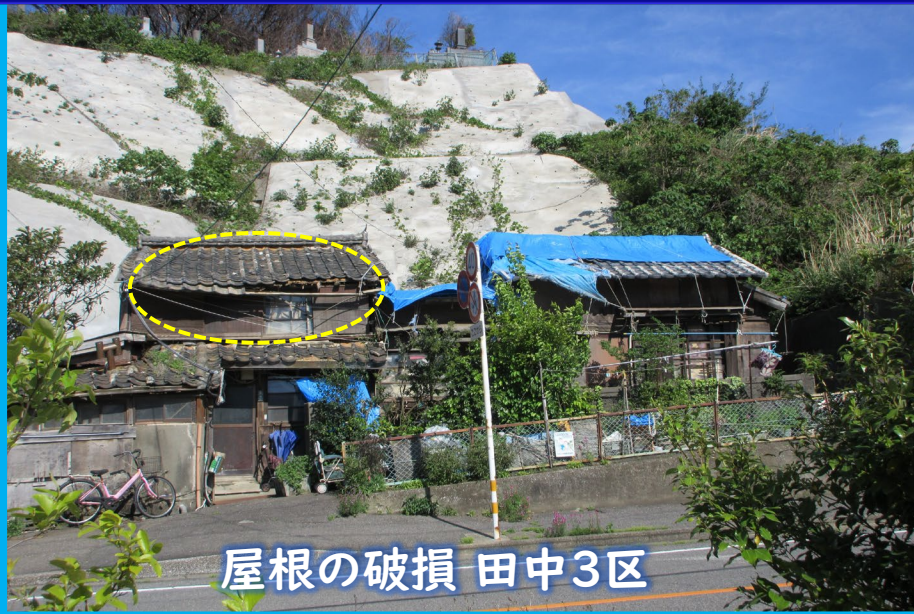
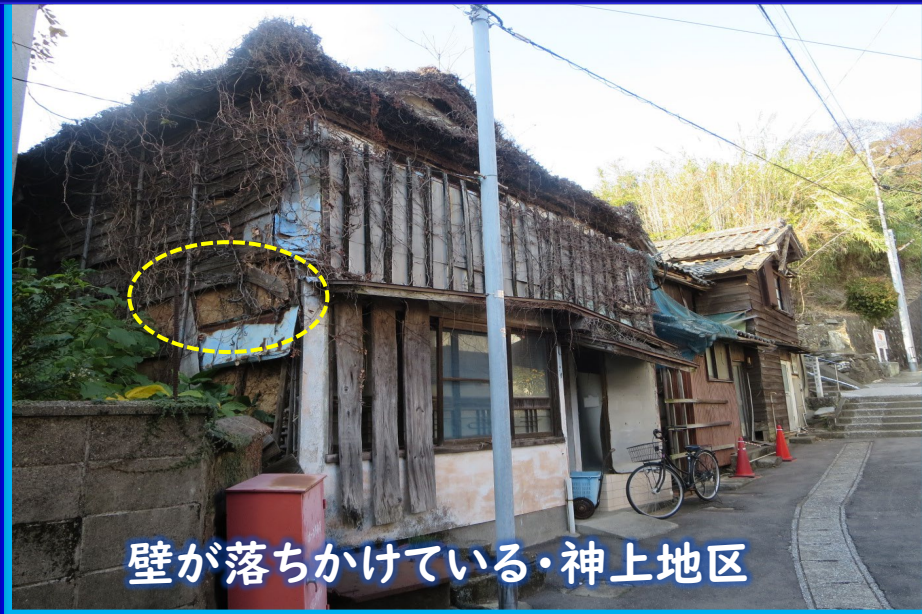
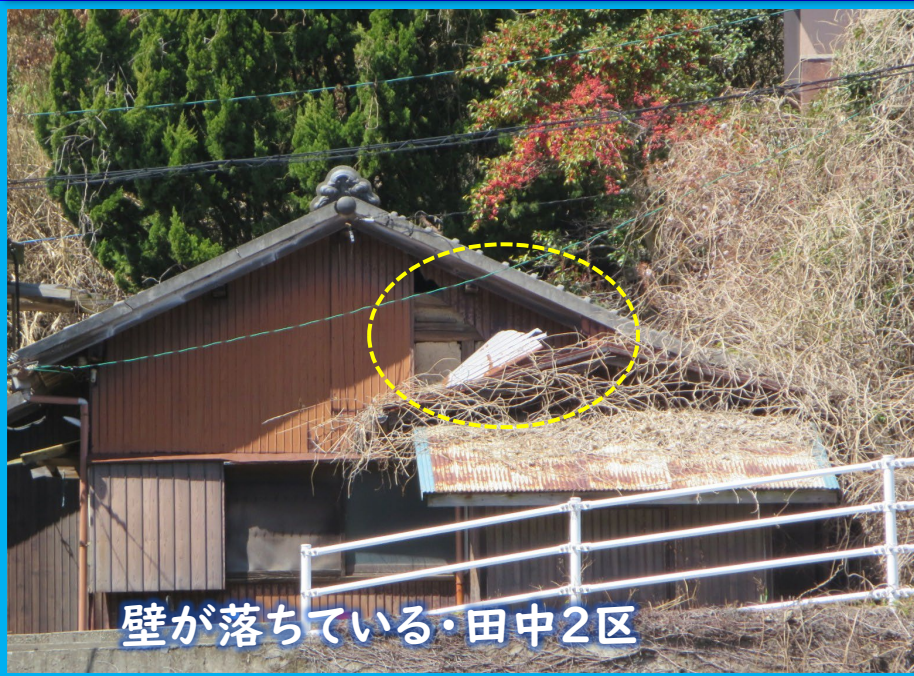
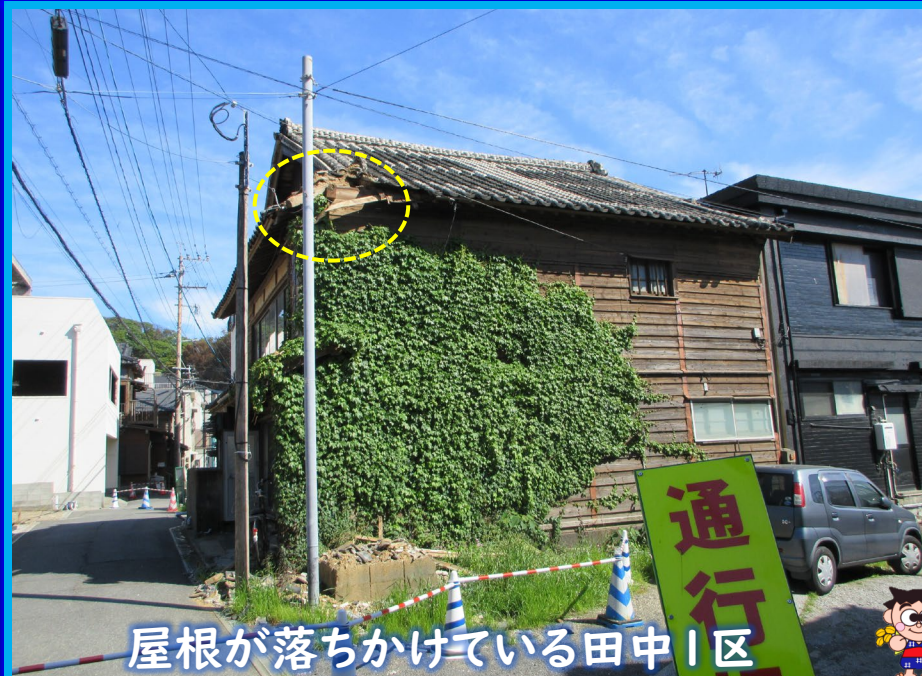
焼け残った「空き家」の異常状態

管理者不在により破損した開口部の管理等がなく、この開口部より火の粉が簡単に入り、火災が延焼しました。

今回のような大火災を防止するには「空き家」対策が必要です。「空き家」対策として「著しく状態の悪い空き家」については、早急に撤去を行うことが望ましく、更に、通電火災を防止するため、電源を遮断(外す)しておくことが必要です。
