『大分市佐賀関大火』 と 「空き家」問題

山陽小野田市防災士協会 専務理事

大分県大分市佐賀関大火

令和7年11月18日午後17時30分頃発生

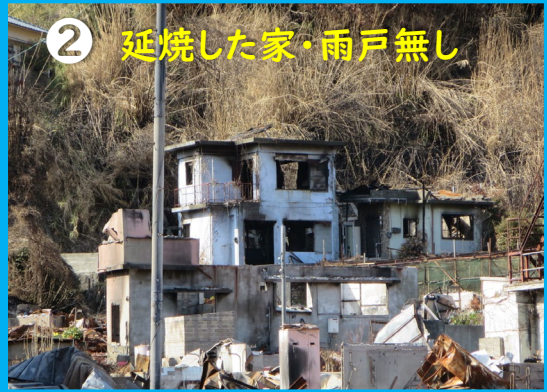
② 延焼した家・雨戸無し
