『大分市佐賀関大火』 と 「空き家」問題

山陽小野田市防災士協会 専務理事

大分県大分市佐賀関大火

令和7年11月18日午後17時30分頃発生

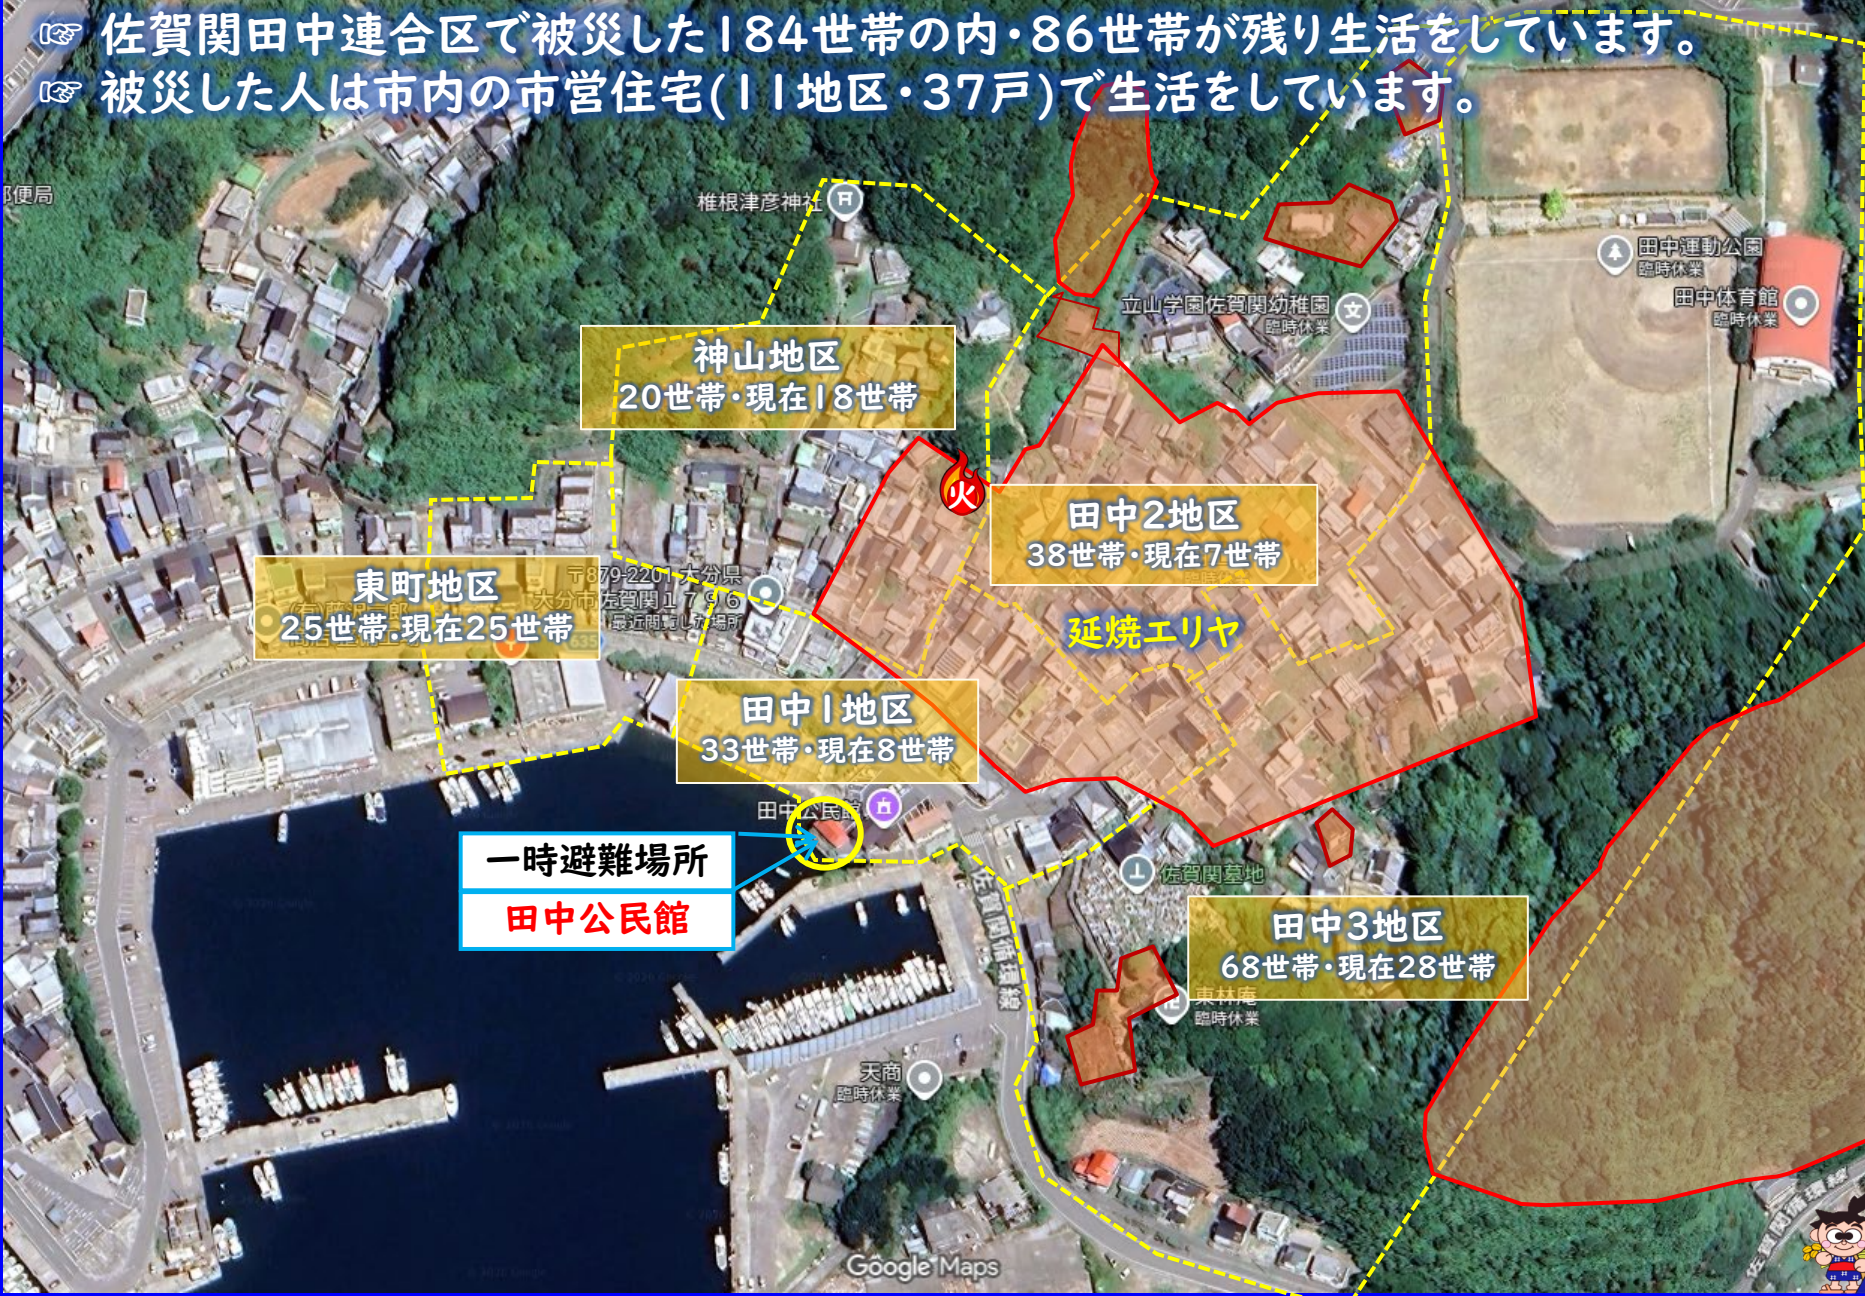
佐賀関 田中連合区 被害状況

佐賀関田中連合区で被災した184世帯の内・86世帯が残り生活をしています。
被災した人は市内の市営住宅(11地区・37戸)で生活しています。

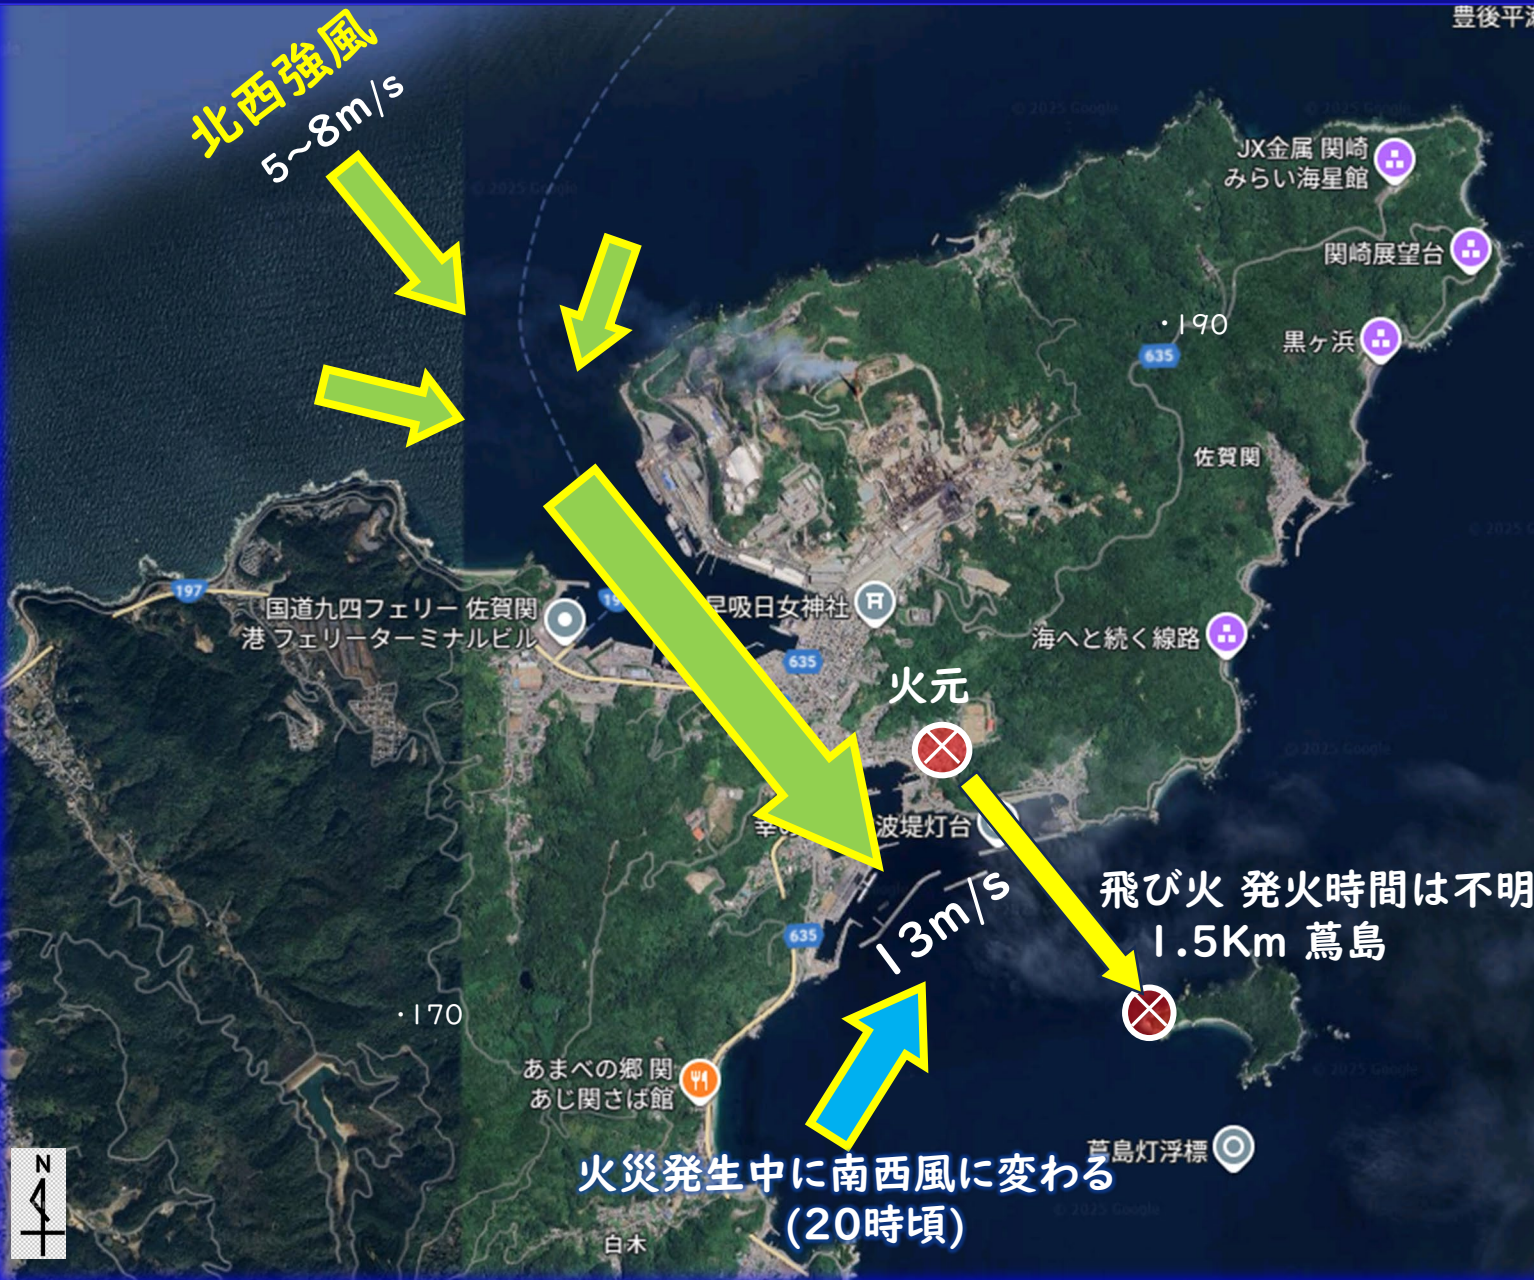
佐賀関火災発生位置と当時の風向き(天気曇り)

北西強風
5~8m/s

飛び火 発火時間は不明
1.5Km 蔦島

火災発生中に南西風が変わる
(20時頃)

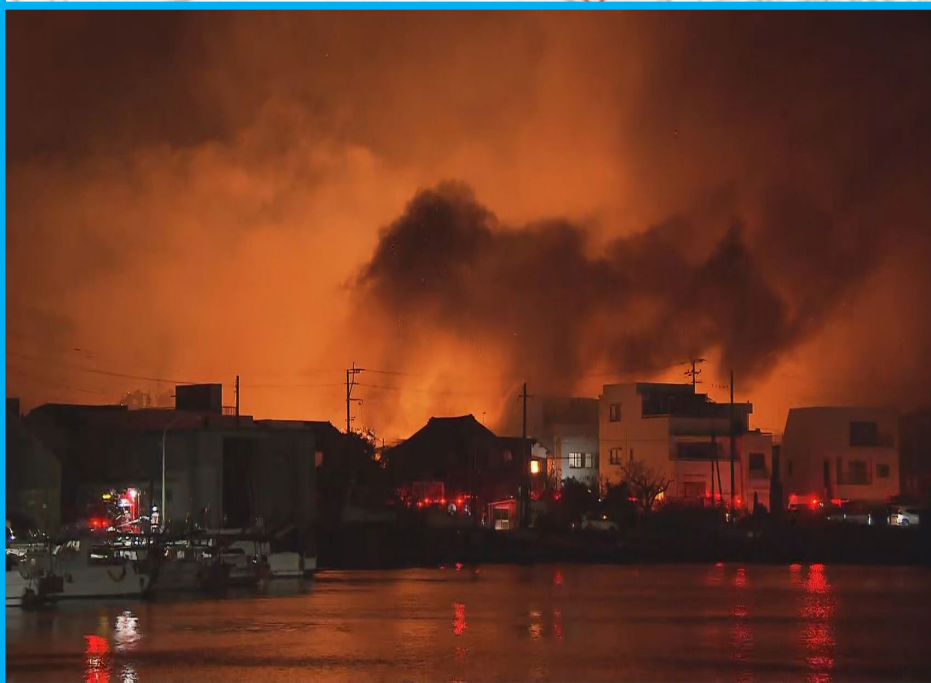
18時10分頃 延焼中 (消火開始から15分経過)

火元から東南方向に延焼中

[大在]消火栓部署⇒単独ホース延長
火元西側・南側から放水

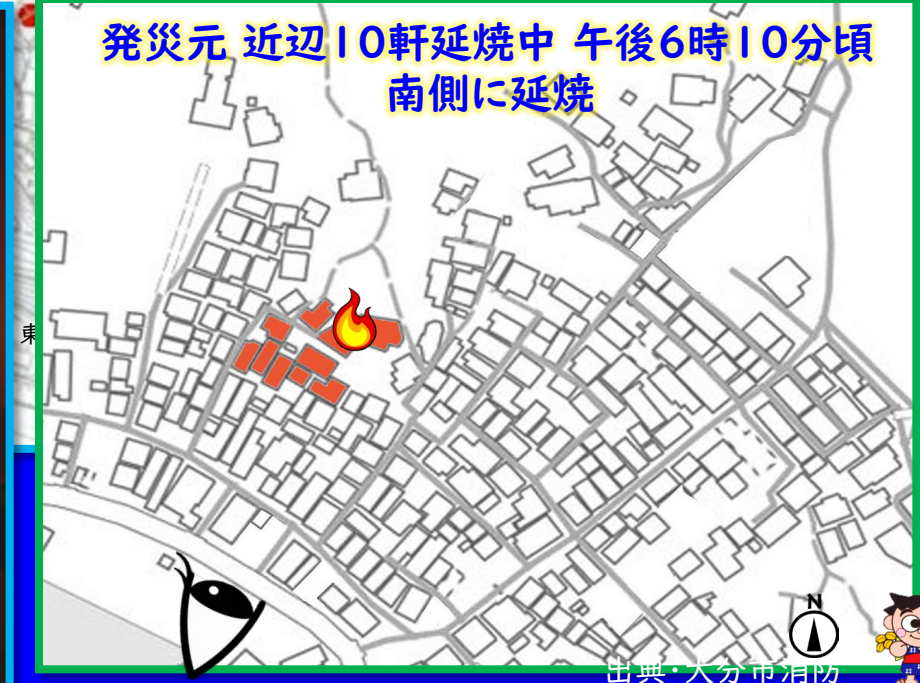
発災元 近辺10軒延焼中 午後6時10分頃
南側に延焼

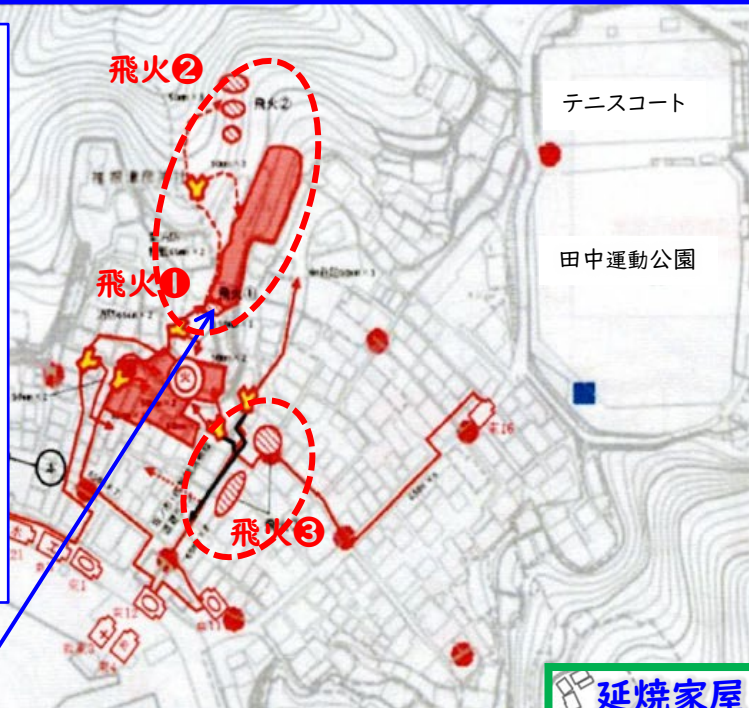
11月18日 18時15分過ぎ 飛び火発生 (発災から20分経過)

火元から南東方向に**延焼中**
 火元北側法面に**飛び火①**⇒山林に延焼拡大さらに北側山林に**飛び火②**
 同時に火元から散水せんで挟んで東側住宅に**飛び火③**
 ⇒佐賀県消防隊(16号)のホースラインが焼ける
 ⇒佐賀県消防隊・坂の市は南側へ退避

[東指揮]現場指揮本部設置⇒現場指揮
 [東消防]大在の分水器からホース延長
 火元北側から散水、消火①②対応
 [東救助]坂ノ市分水器からホース延長
 火元北東側へ向う
消防車9台稼働

延焼拡大により
 現場指揮本部を2回移動

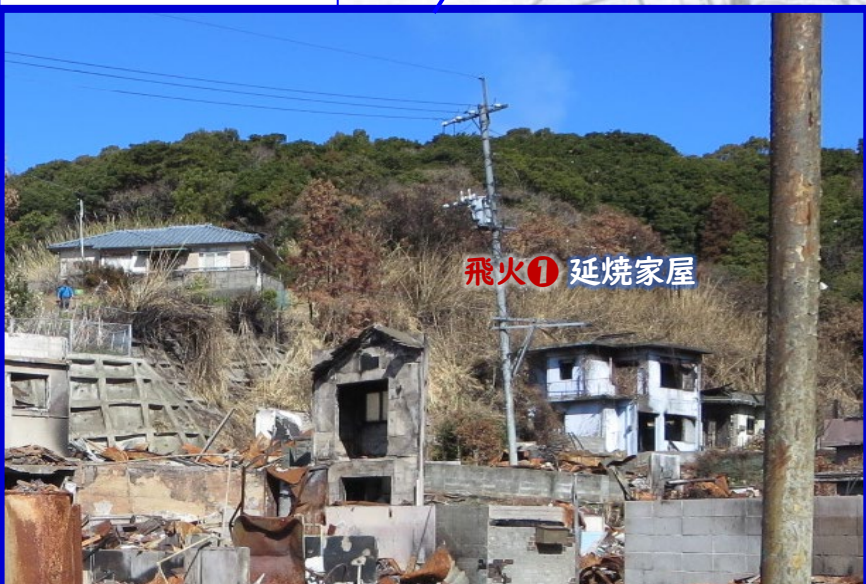
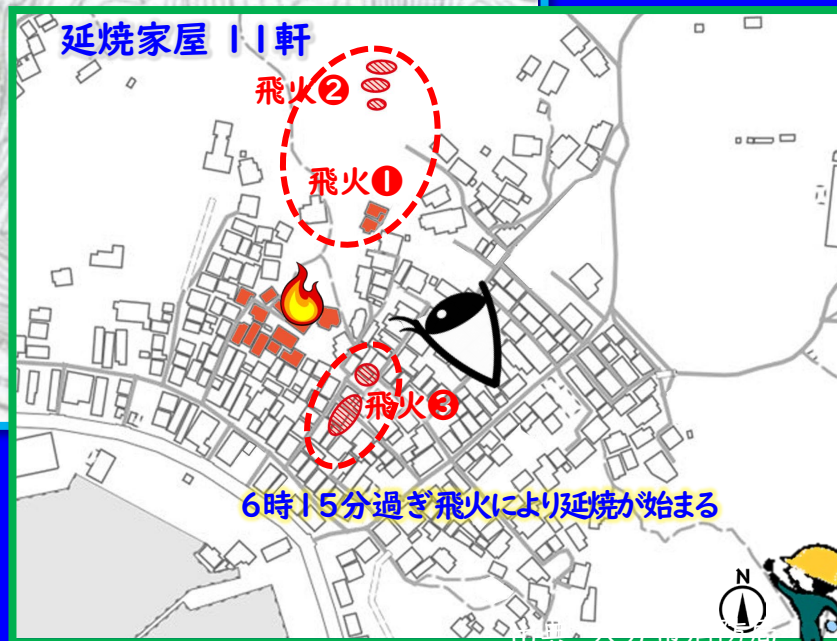
移動小隊長ウェアラブルカメラの映像から読み取れる風向

- 18時20分頃 南西の風

- 18時38分頃 北西の風

- 18時43分頃 北の風

- 18時45分頃 南西の風

- 18時49分頃 南西の風

風向が常時変わる
 風向の監視用として
 ウェアラブルカメラの
 風向を本部で記

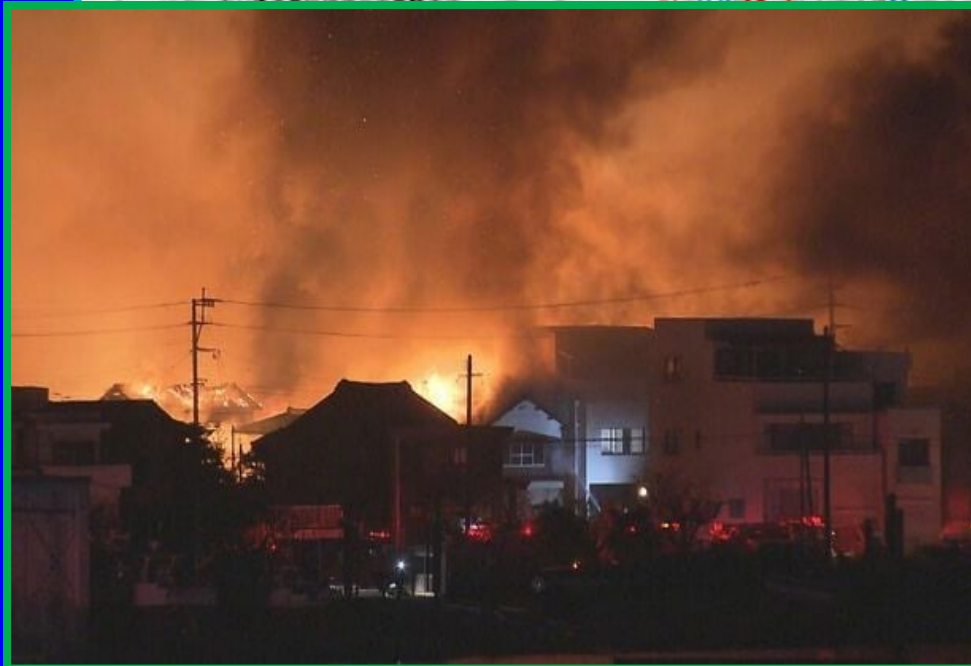
移動小隊長ウェアラブルカメラの映像から読み取れる風向

午後7時10分頃 西の風 →

午後7時14分頃 北西の風 ↙

午後7時20分頃 北西の風 ↙

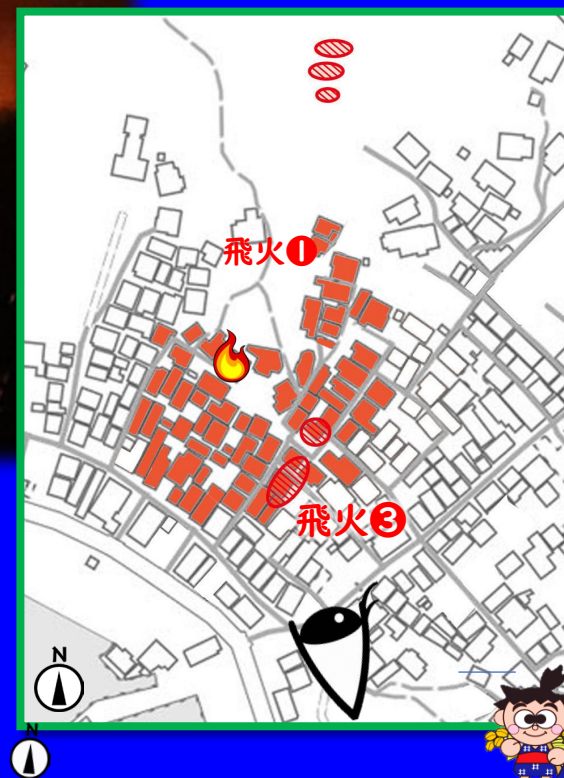
19時10分頃の状況 (消火開始から1時間15分経過)

火災旋風発生

火災による火災旋風発生 強い海側よりの風に変わる

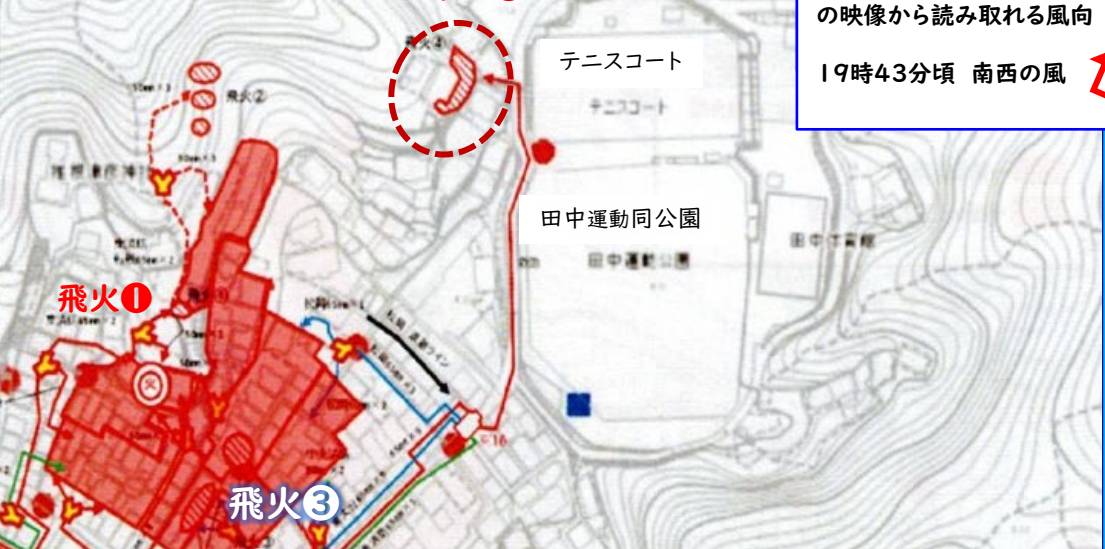
19時35分 飛火により延焼拡大 (消火開始から1時間40分経過)

火災から南東側にさらに延焼拡大
⇒松岡一次避難

田中グランド北西林に飛火④

飛火⑤ 火災発生

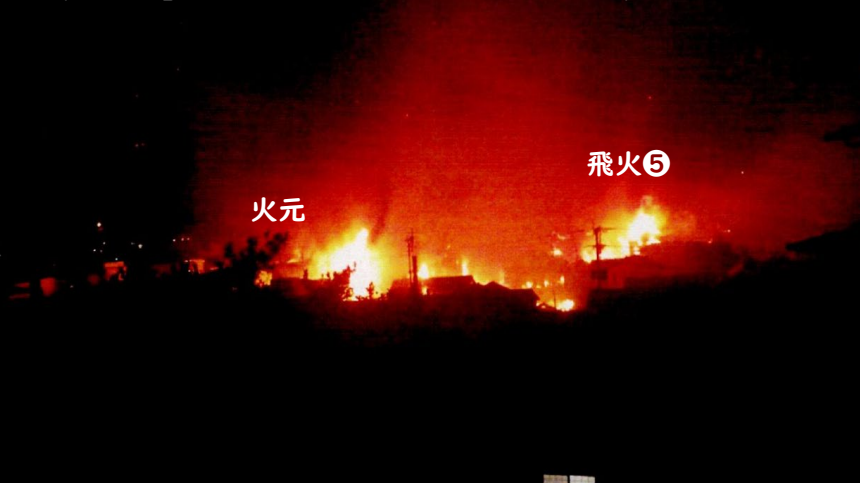
19時43分頃 南西の風

「飛び火」により田中運動場前民家に飛び火

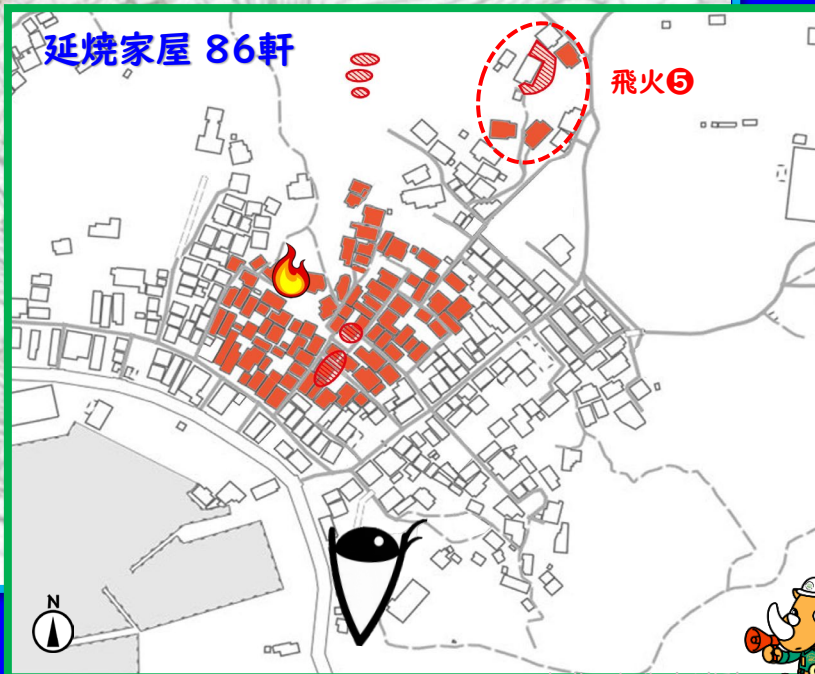
19時27分頃 東林庵から北側を撮影

延焼家屋 86軒

飛火⑤

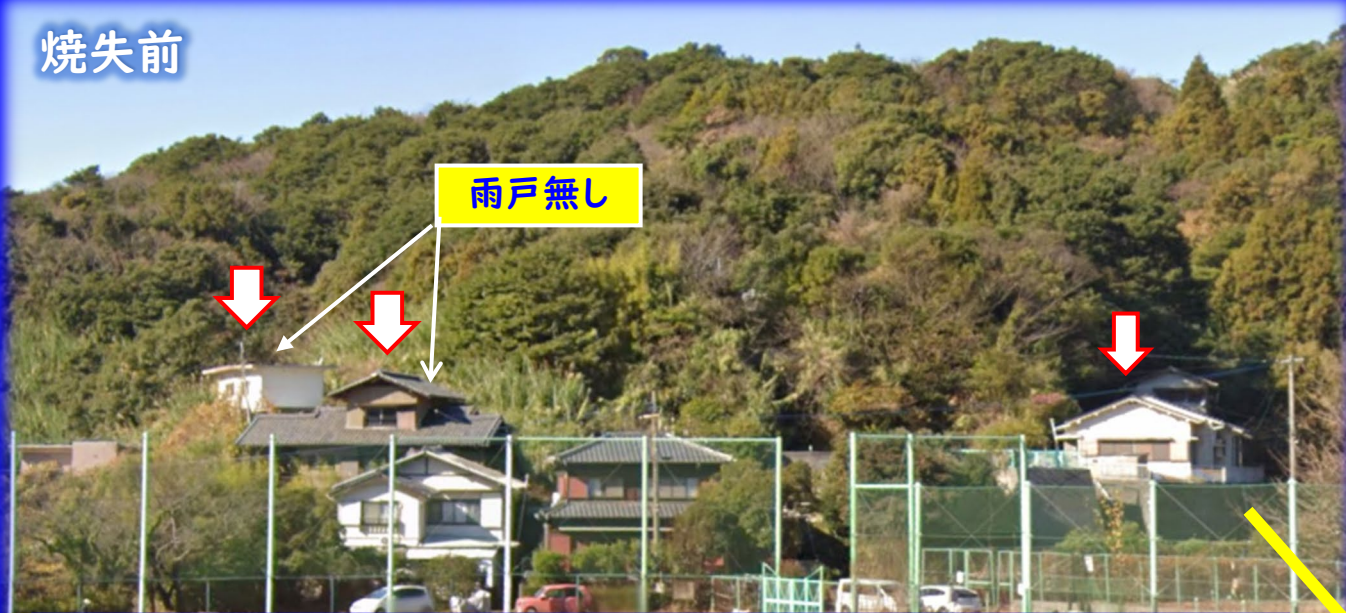
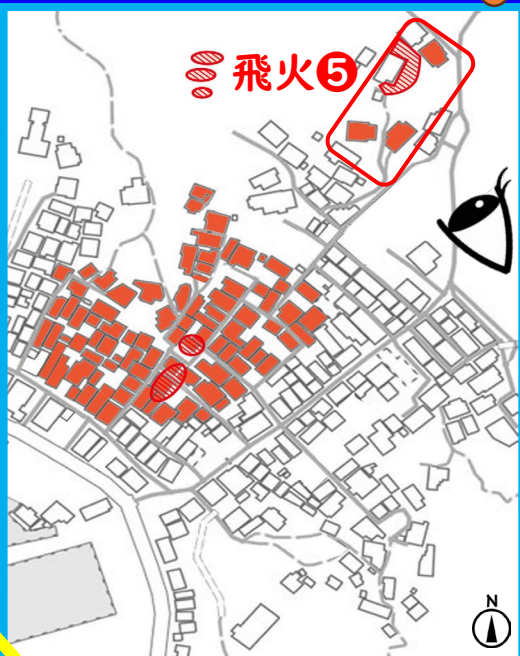
焼失前

飛び火⑤により延焼民家 午後 7時35分頃に着火

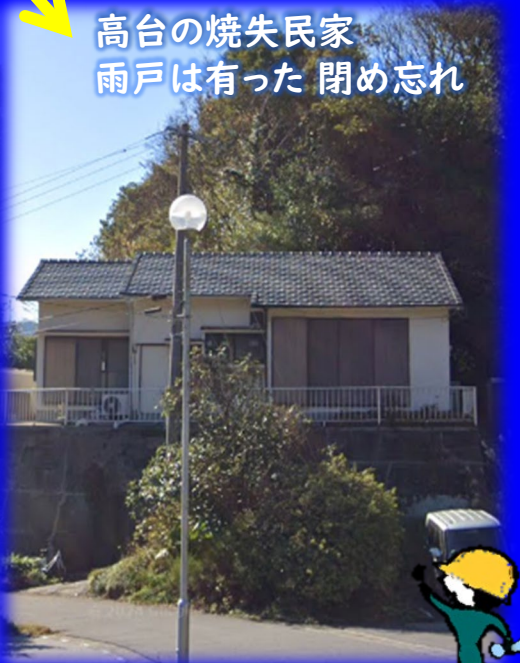
焼失後・現状

高台の焼失民家
雨戸は有った 閉め忘れ

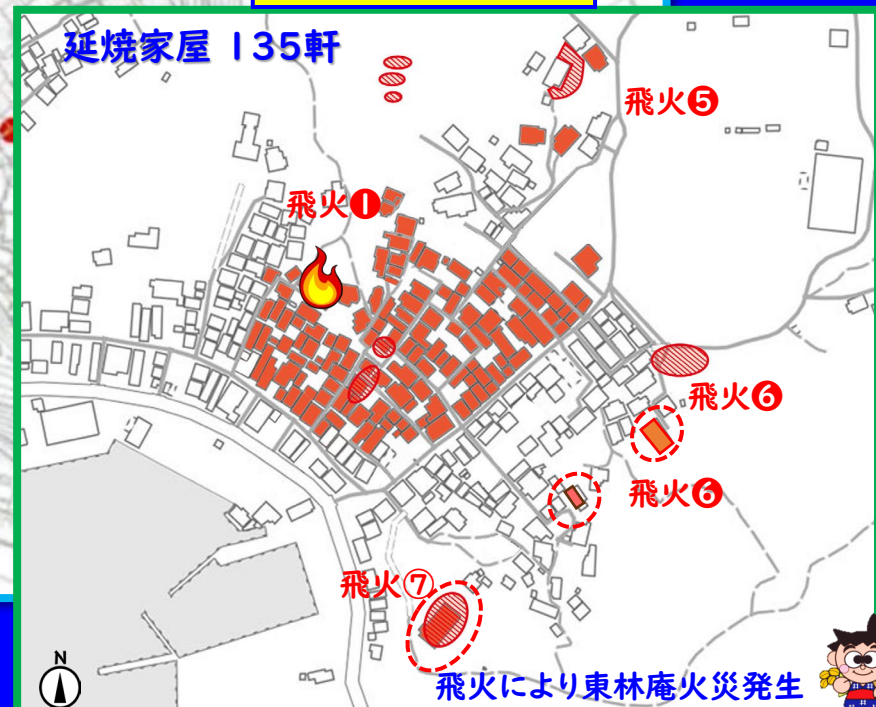
21時30分頃 (消火開始から2時間35分経過)

田中グランドへの通路付近まで延焼拡大
東側全体避難

田中グランド南側山林に**飛火⑥**
⇒東16号対応するも消火困難
⇒南側への通路が断たれ、田中グランド
に避難

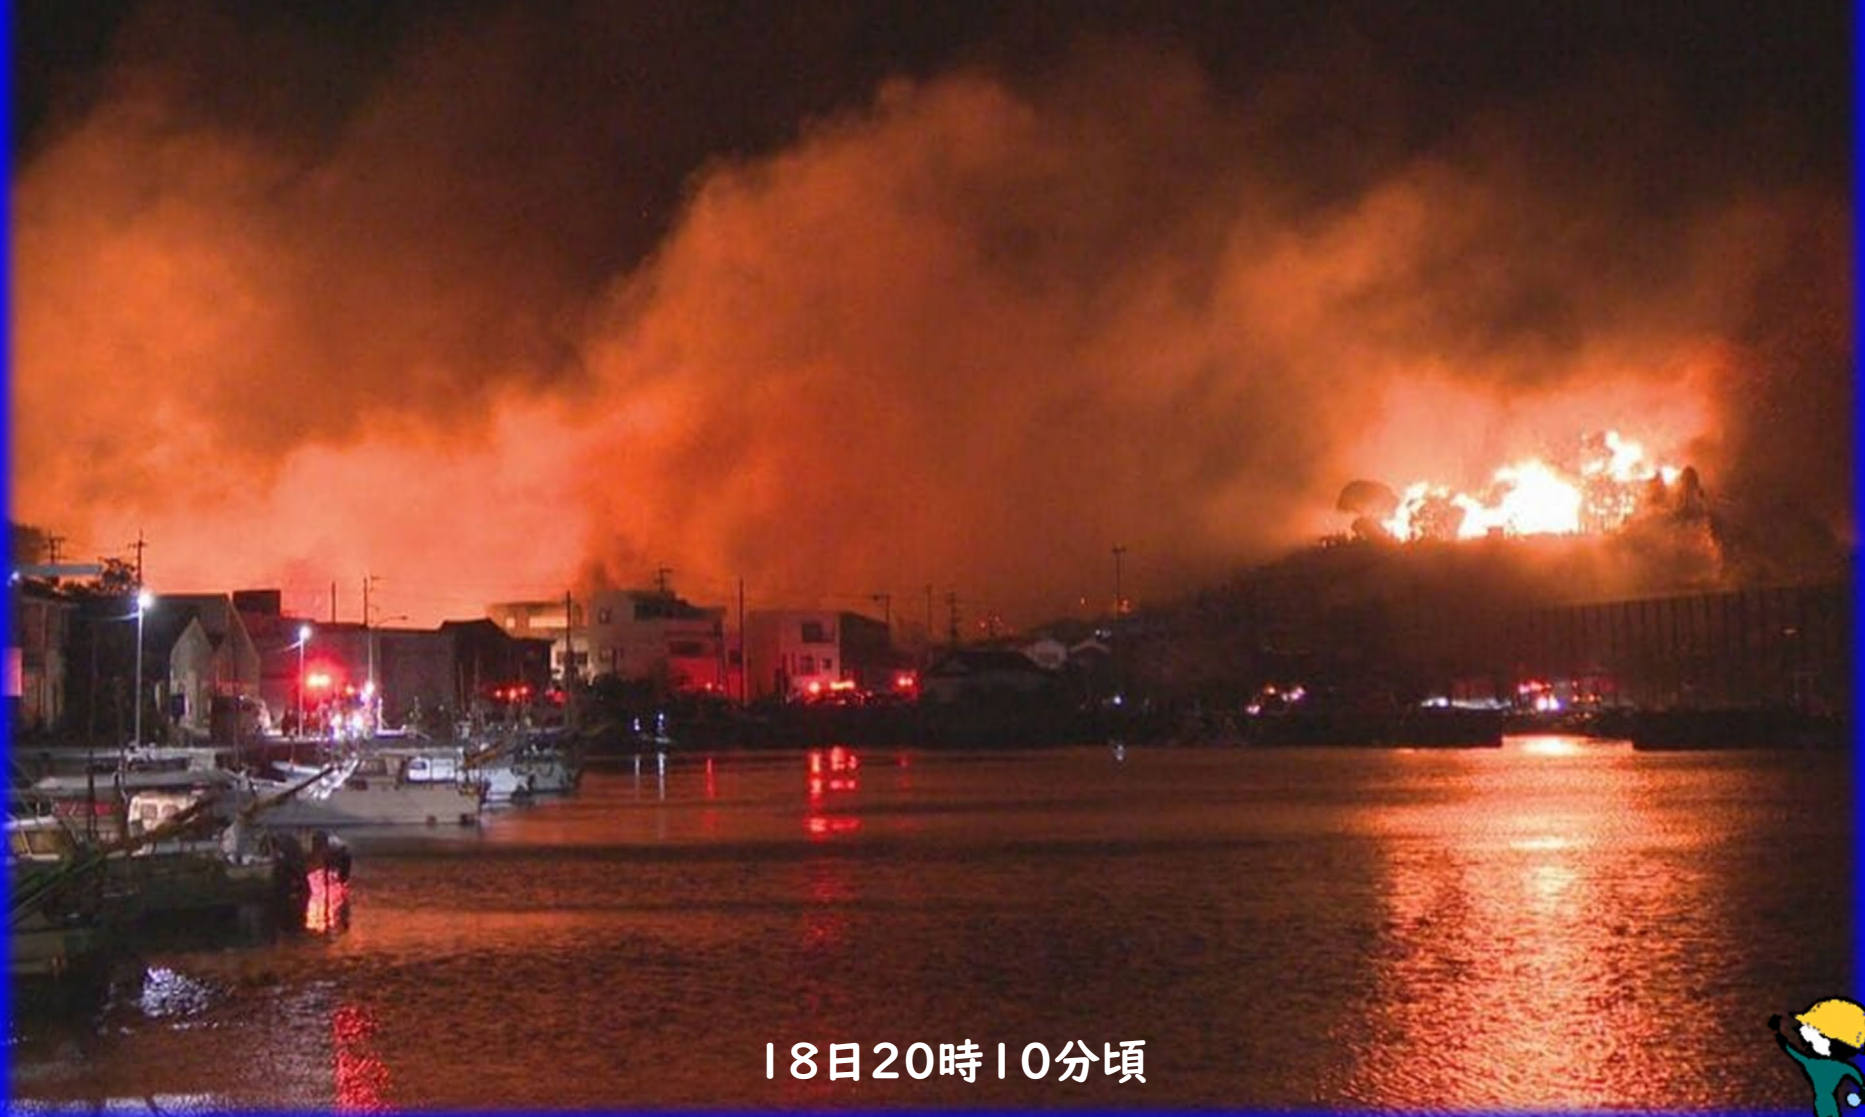
強風により東林庵に「飛び火」

北西の風により火災発生激しく燃えさかる東林庵

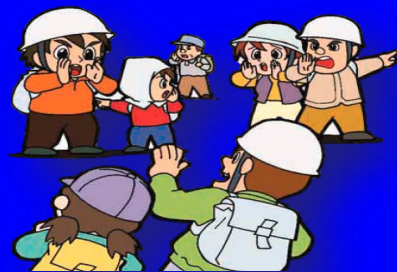
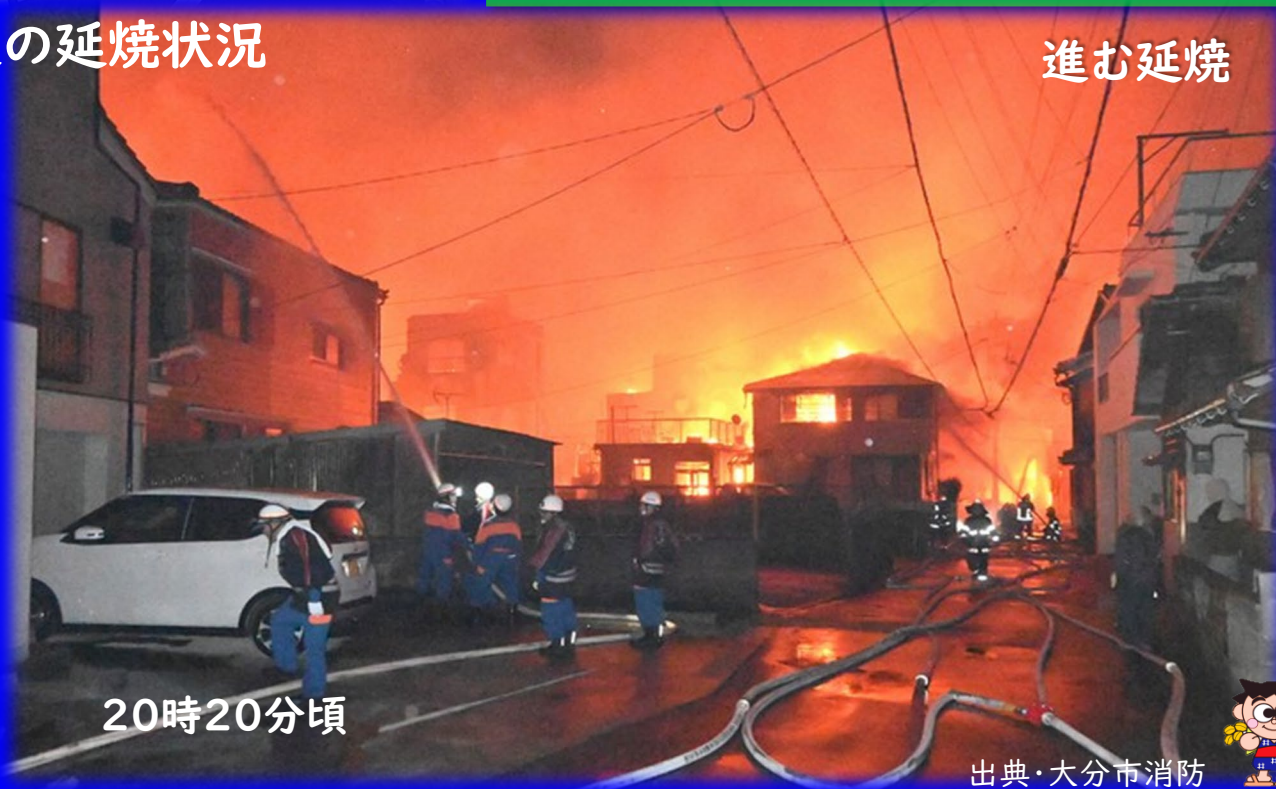
県道田中道路入口付近の延焼状況

進む延焼

20時頃
風向は南に変わる

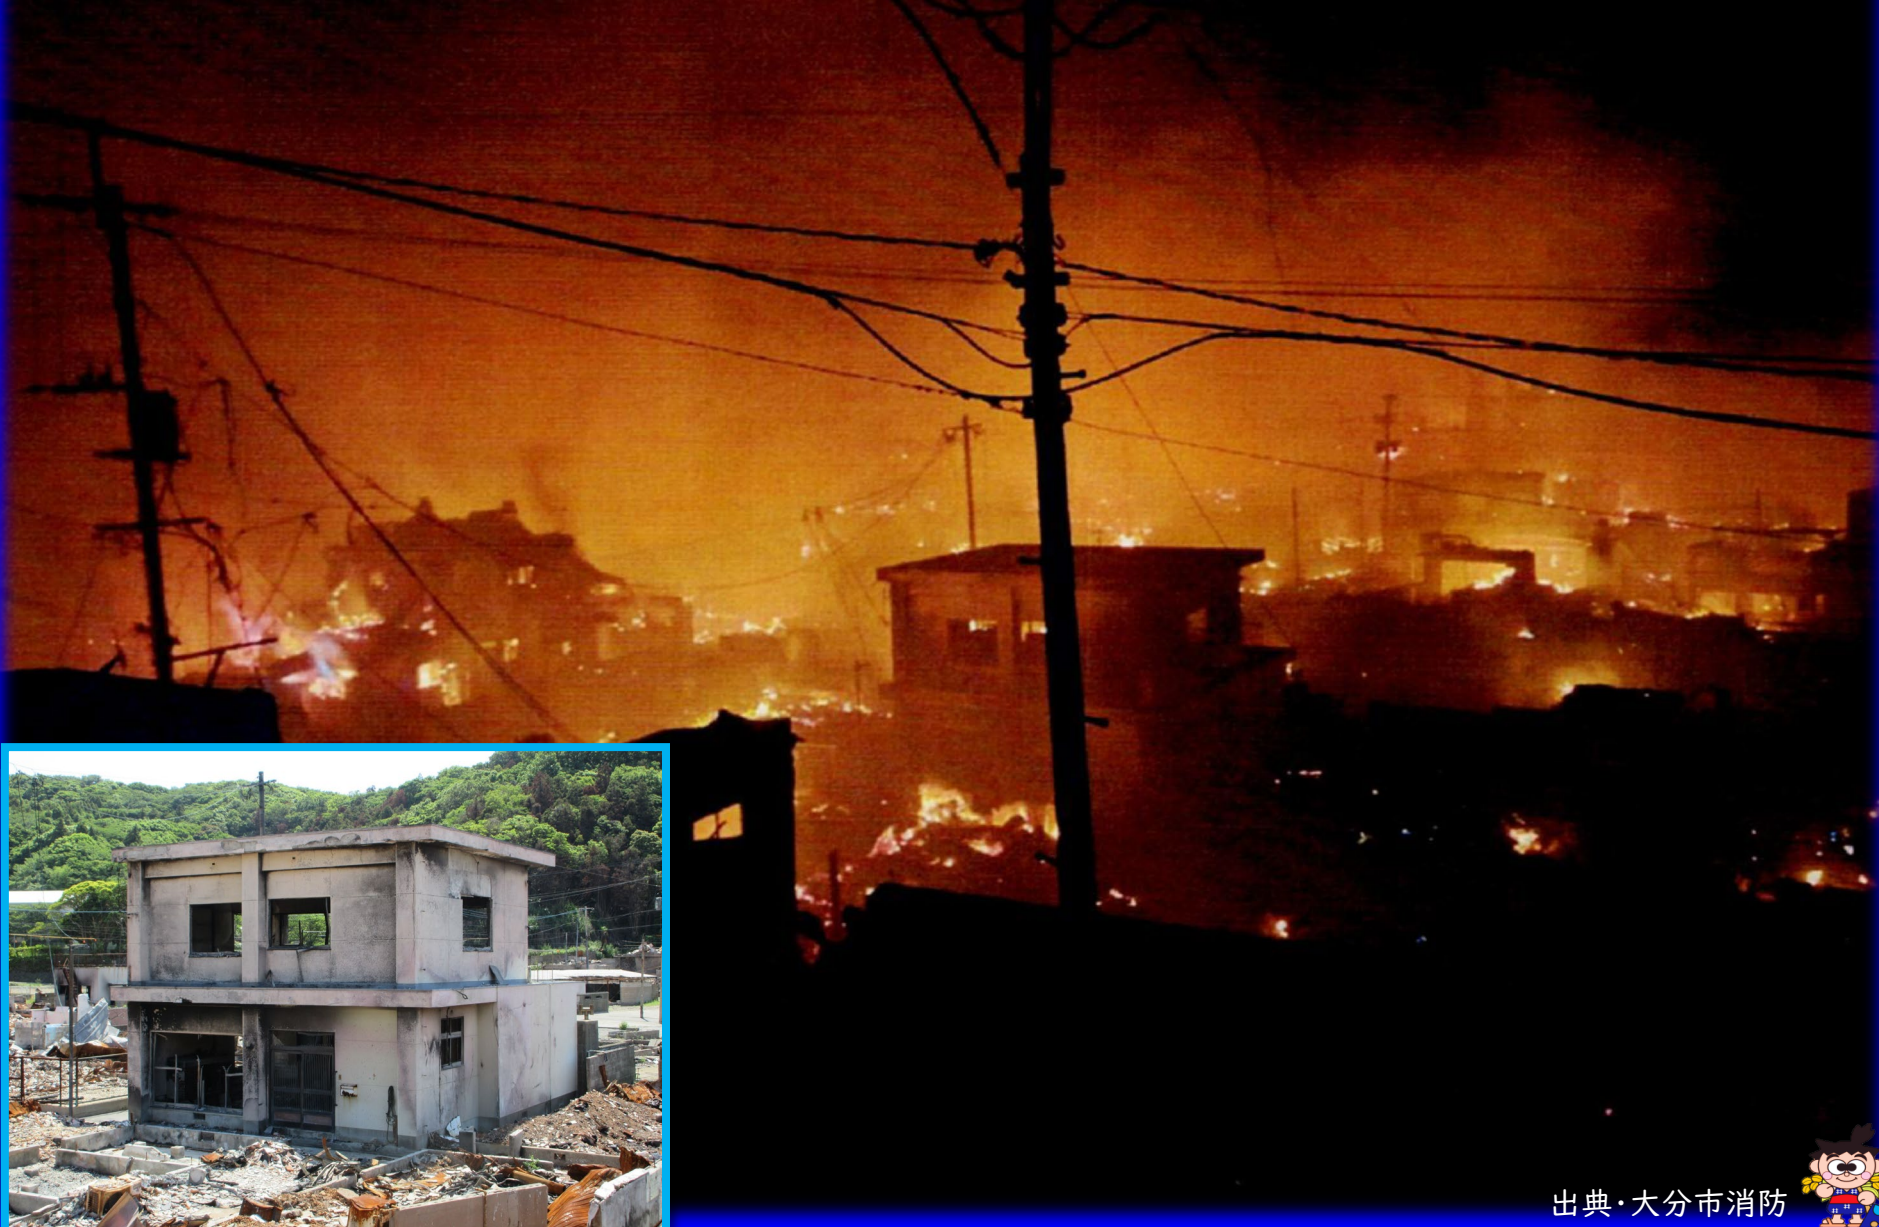
23時30分頃 火点南側建物から東側を撮影
(消火開始から5時間35分経過)

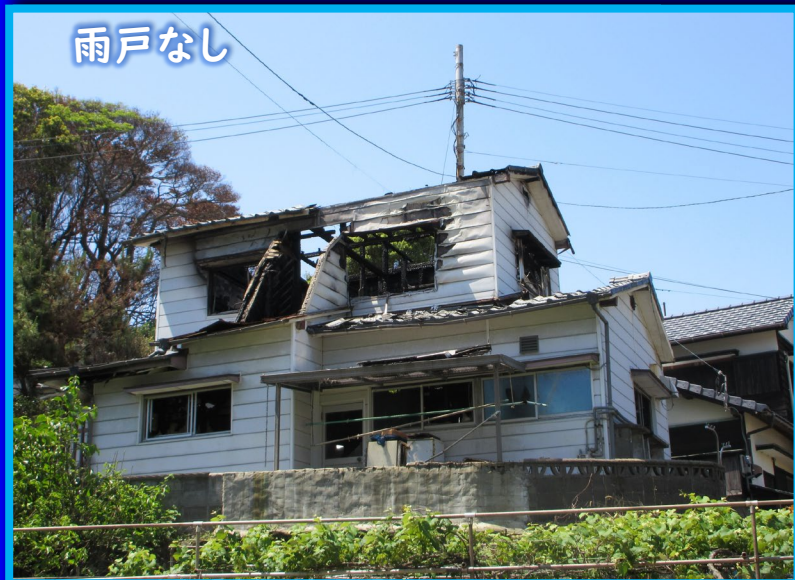
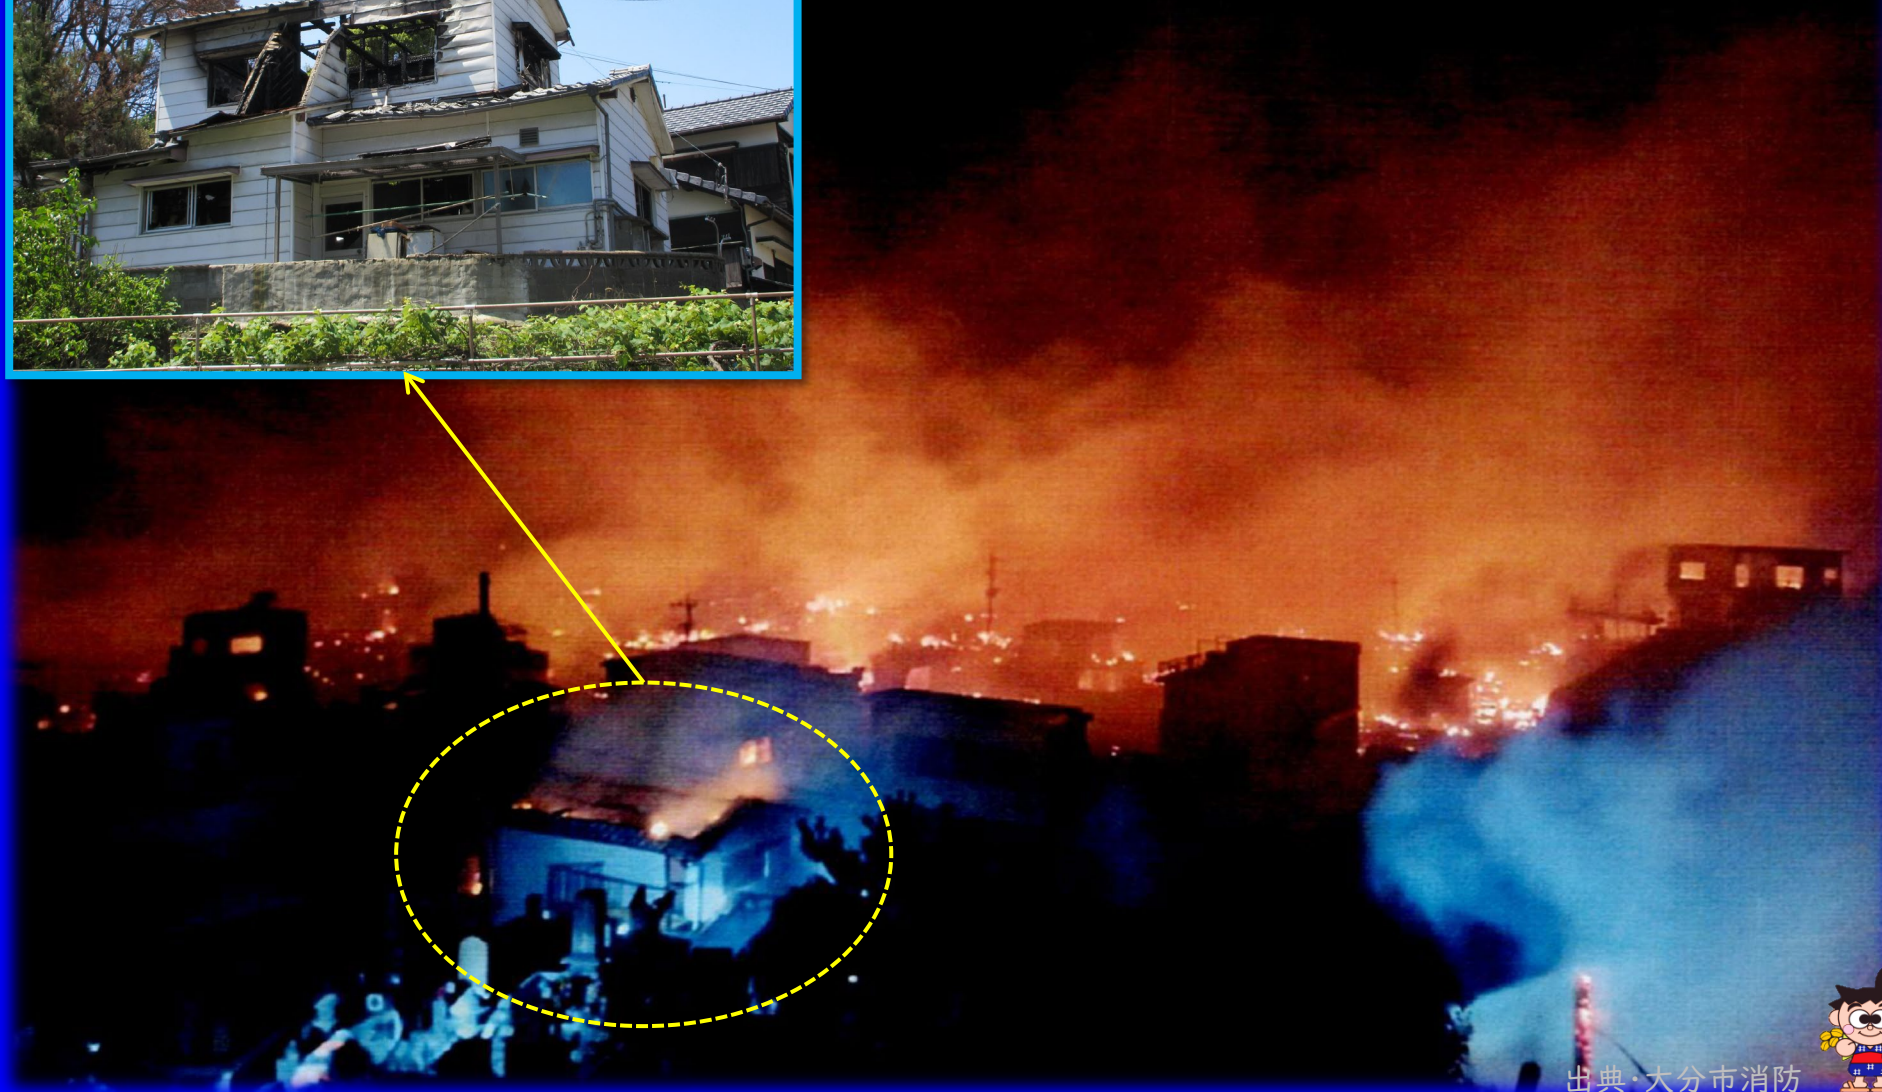
11月19日0時09分 東林庵北側墓地から北側を見る

雨戸なし

延焼家屋はすべてこの時間に燃え尽きている
(消火開始から5時間14分経過)

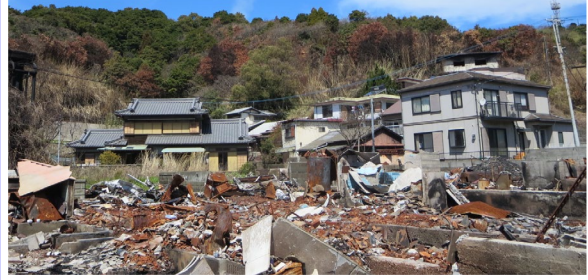
北側の延焼を免れた地区

北側の延焼を免れた地区の家には窓に雨戸が装着している。

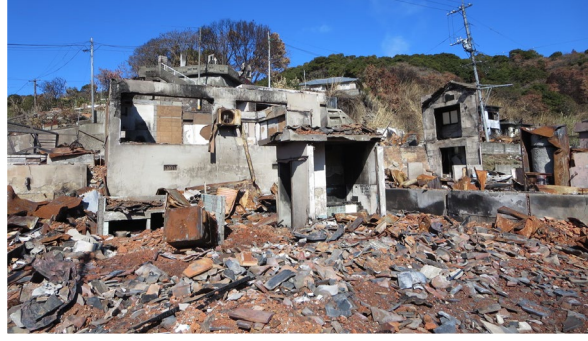
延焼を免れた住宅

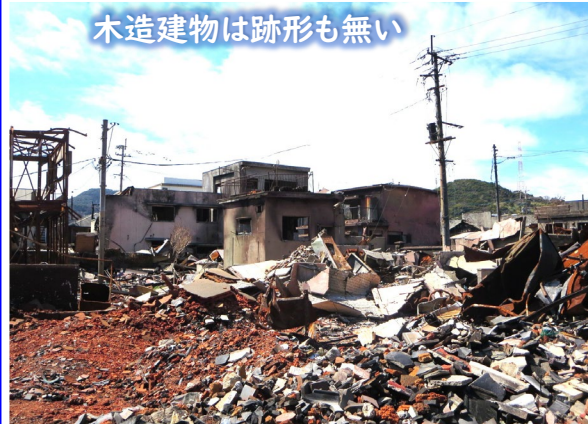
火元より南東方向の情況

木造建物は跡形も無い

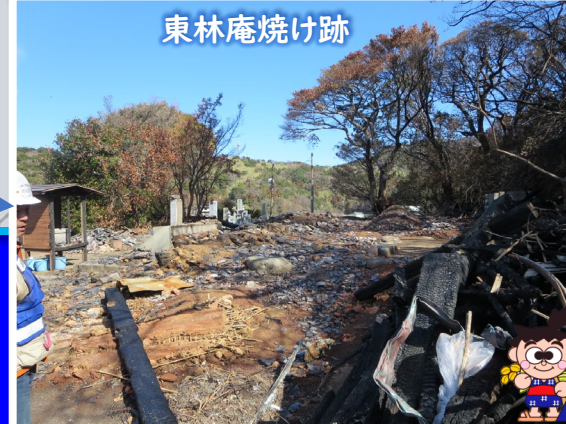
東林庵焼け跡

木造建屋は跡形もなく焼却
外観が残るはRC・CP建物のみ

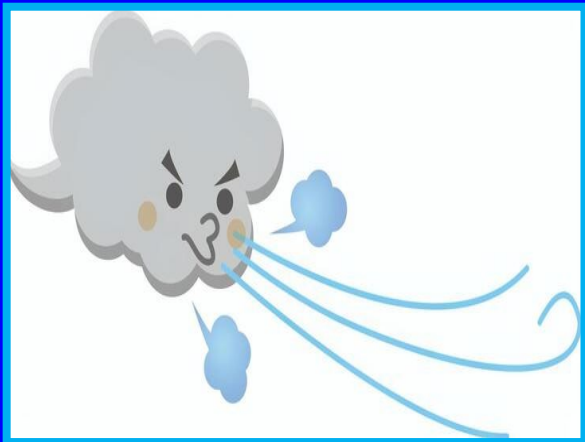
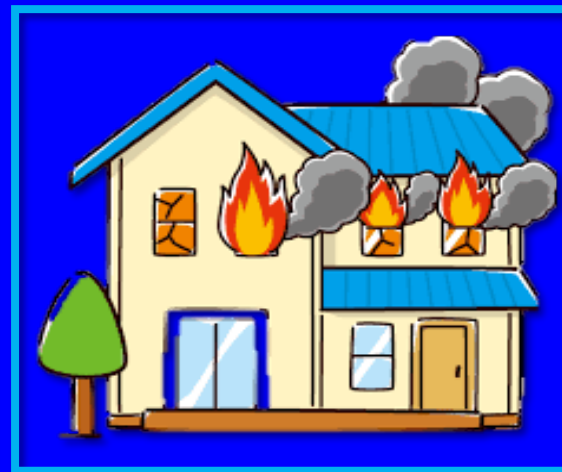
RC等建屋内の「燃えさし」による火災発生メカニズム

強い風により

火の粉・燃えさしの飛散

燃えさしが窓ガラスに
衝突しガラスが割れる

割れた窓より飛散している
火の粉が部屋に侵入する

家屋内の発火物に火の粉
がついて火災が発生

CP建屋の室内全体に
火炎が広がる

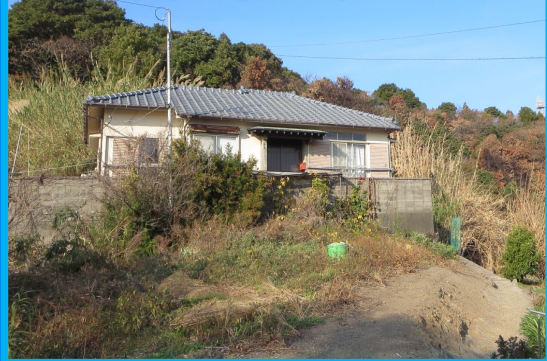
① 延焼を免れた家・雨戸あり

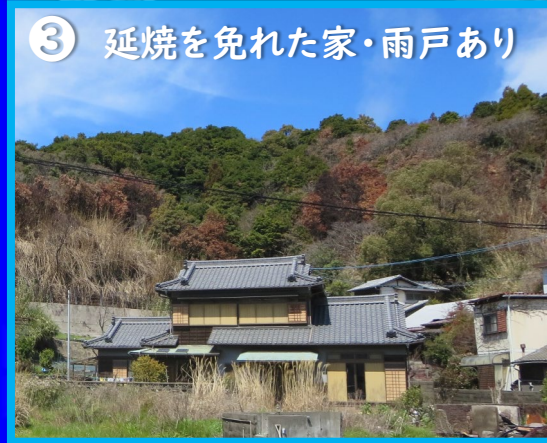
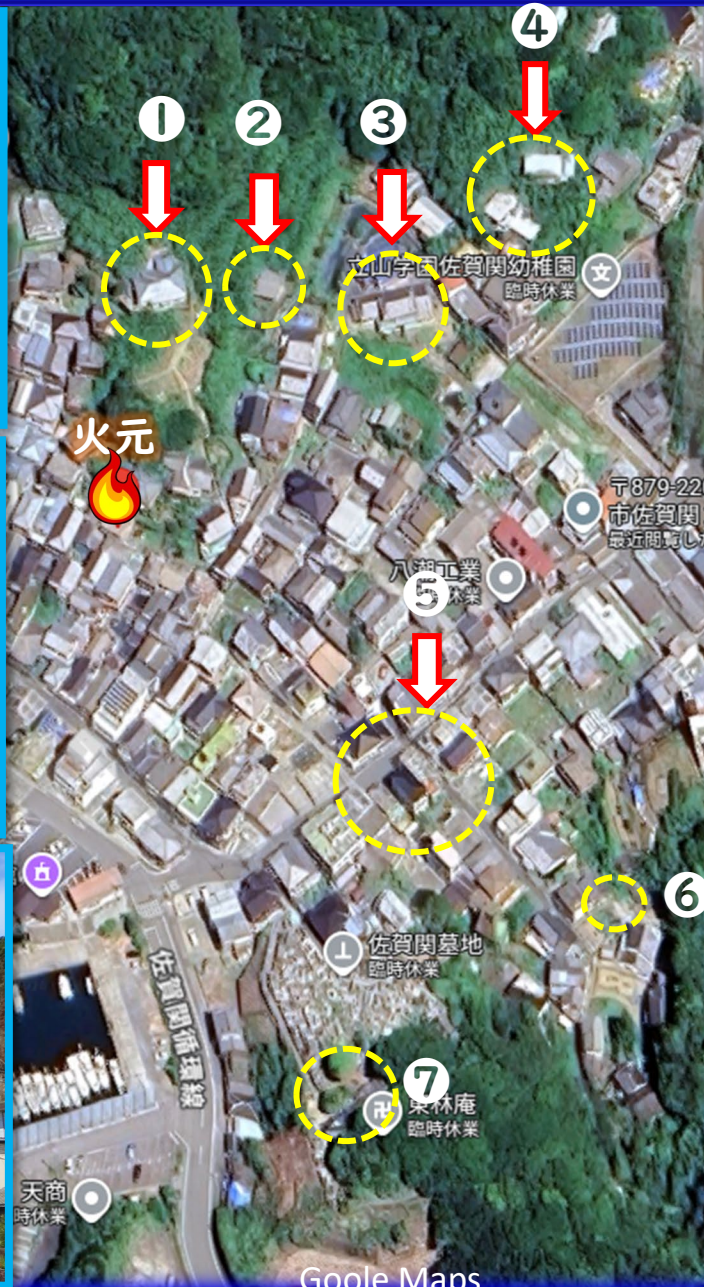
③ 延焼を免れた家・雨戸あり
