『大分市佐賀関大火』 と 「空き家」問題

山陽小野田市防災士協会 専務理事

大分県大分市佐賀関大火

令和7年11月18日午後17時30分頃発生

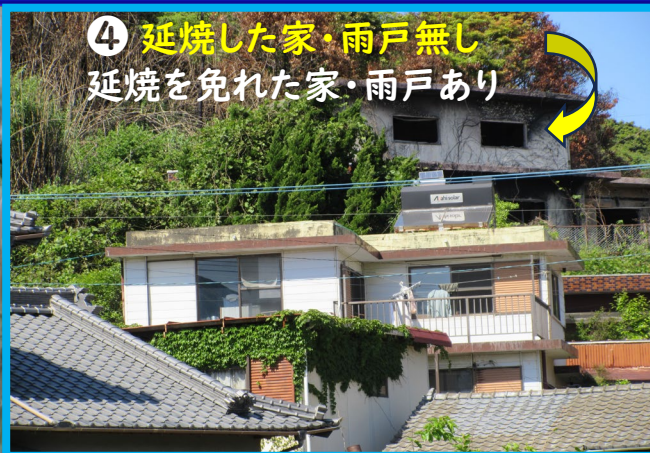
④ 延焼した家・雨戸無し
延焼を免れた家・雨戸あり

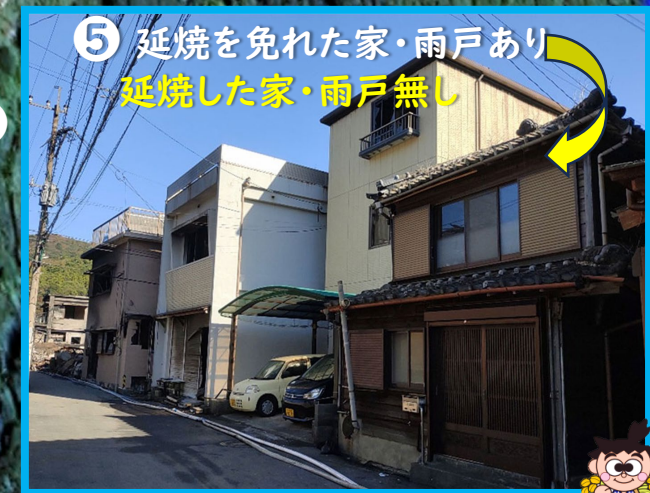
⑤ 延焼を免れた家・雨戸あり
延焼した家・雨戸無し

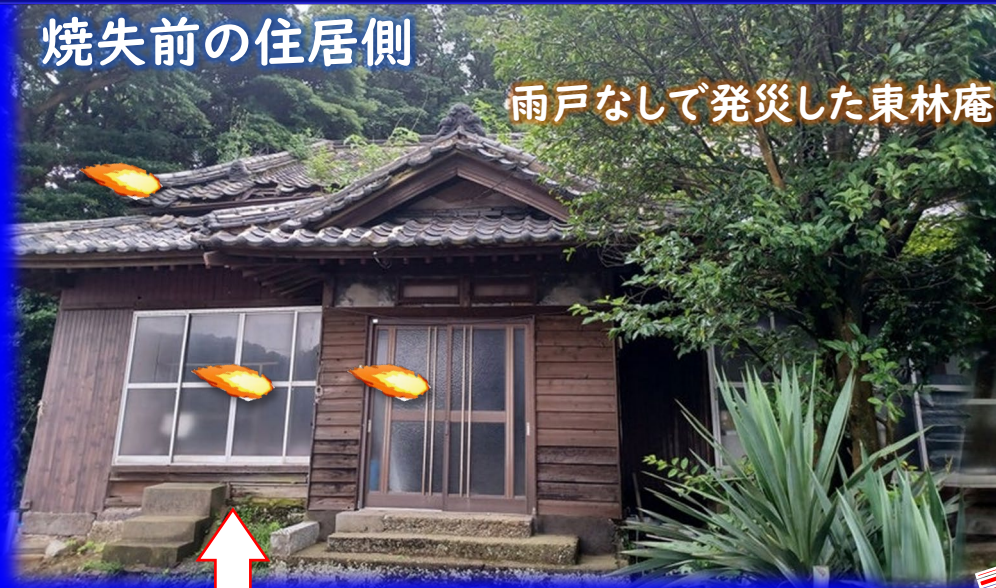
焼失前の住居側

飛び火⑦により焼失した東林庵

大きなガラス戸 (雨戸なし)
燃えさしが衝突してガラスを破損し
火の粉が進入し焼失したようです

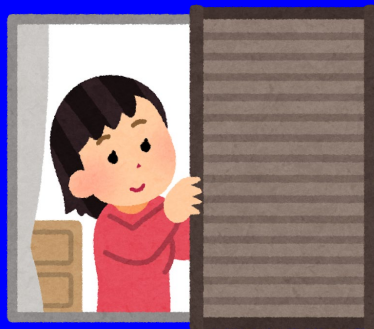
1. 延焼を免れた地区
建屋前方の建屋が除却され空地が連担しており、比較的広い空間があったことも、被害抑制に寄与したと考えられる。
2. 雨戸を地区全ての建屋が備えていた。
3. 避難時に全ての民家で雨戸を閉めて避難した。

雨戸に守られた
